蕉岭县兴福镇塹垣黄泥坑石场

# 水土保持设施验收报告

编制单位：广东嘉道科技有限公司

二〇二〇年十一月

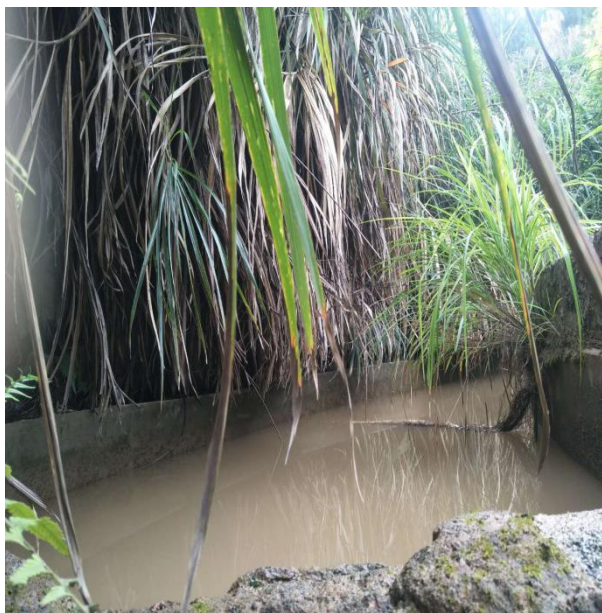
沉砂池

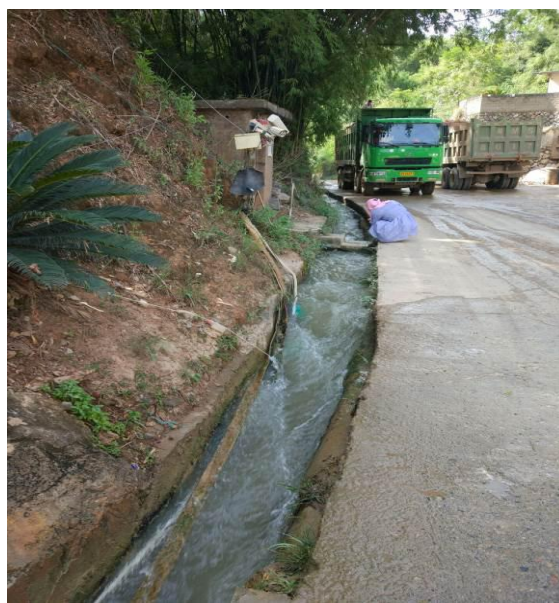
排水沟

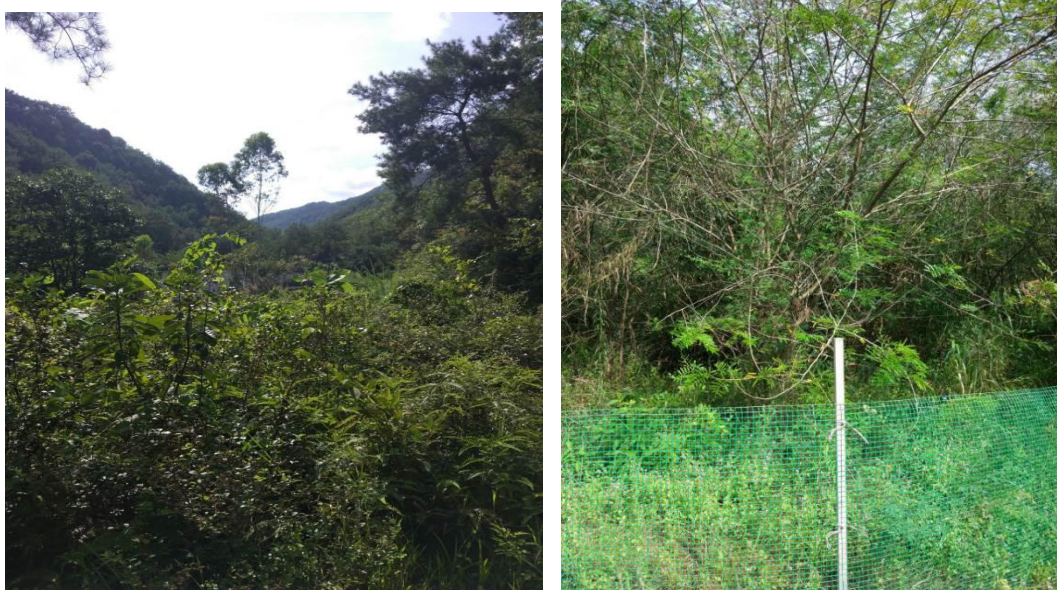
图 3-3 水土保持植物措施照片

经实地调查监测，本工程实际完成的植物措施主要为种植各类苗木 325 株、撒播草籽 1.05hm<sup>2</sup>，经调查，绿化实施时间为 2019 年 3 月~2019 年 4 月。主要完成水土保持植物措施量见表 3-3。水土保持植物措施照片见图 3-3。

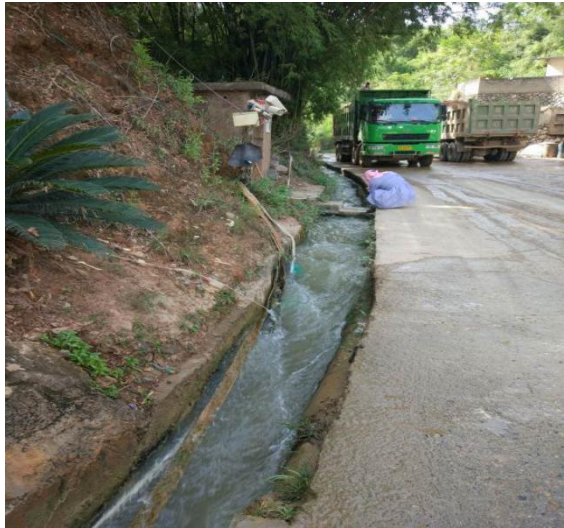
矿区道路范围内	2020年10月20日	表面规格平整, 规格符合标准。	无明显缺陷, 质量合格。

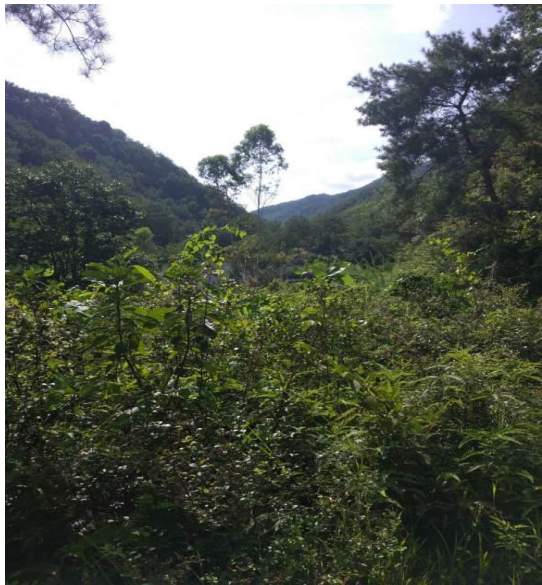
项目区	2020 年 10 月 20 日	乔灌草绿化	已进入稳定生长期，成活率 99%，外观整齐，生长旺盛，质量合格。

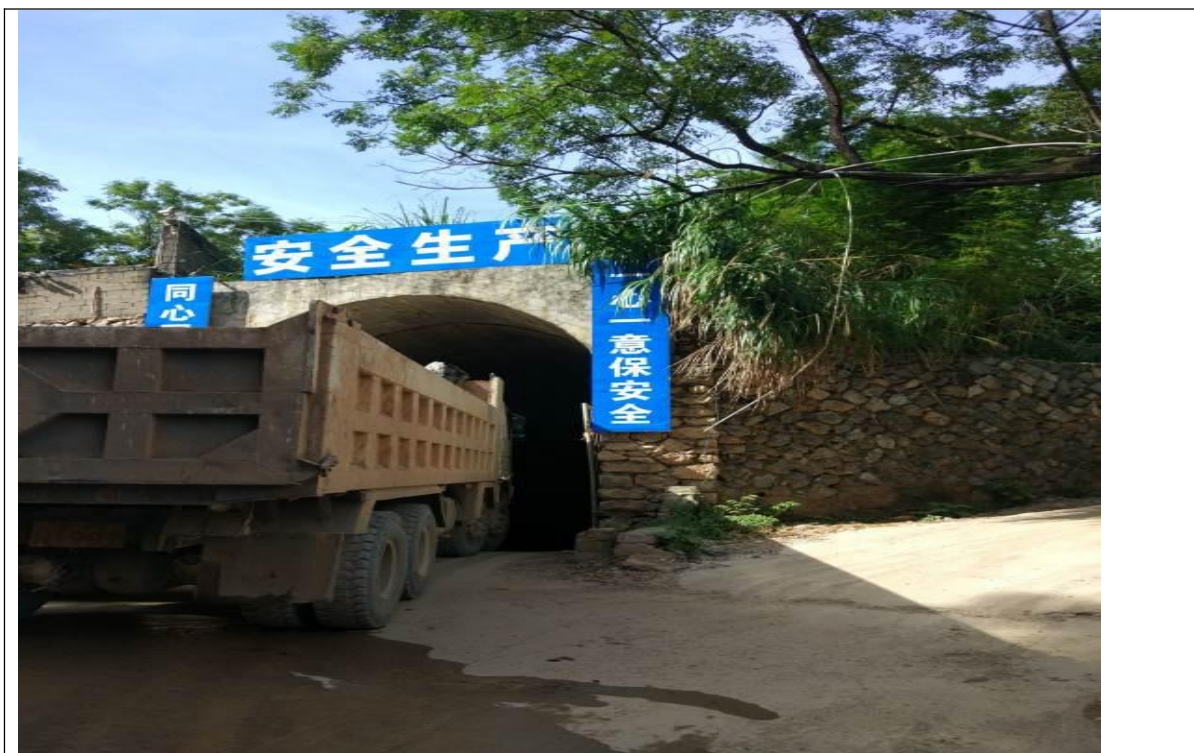
采矿硐口现状

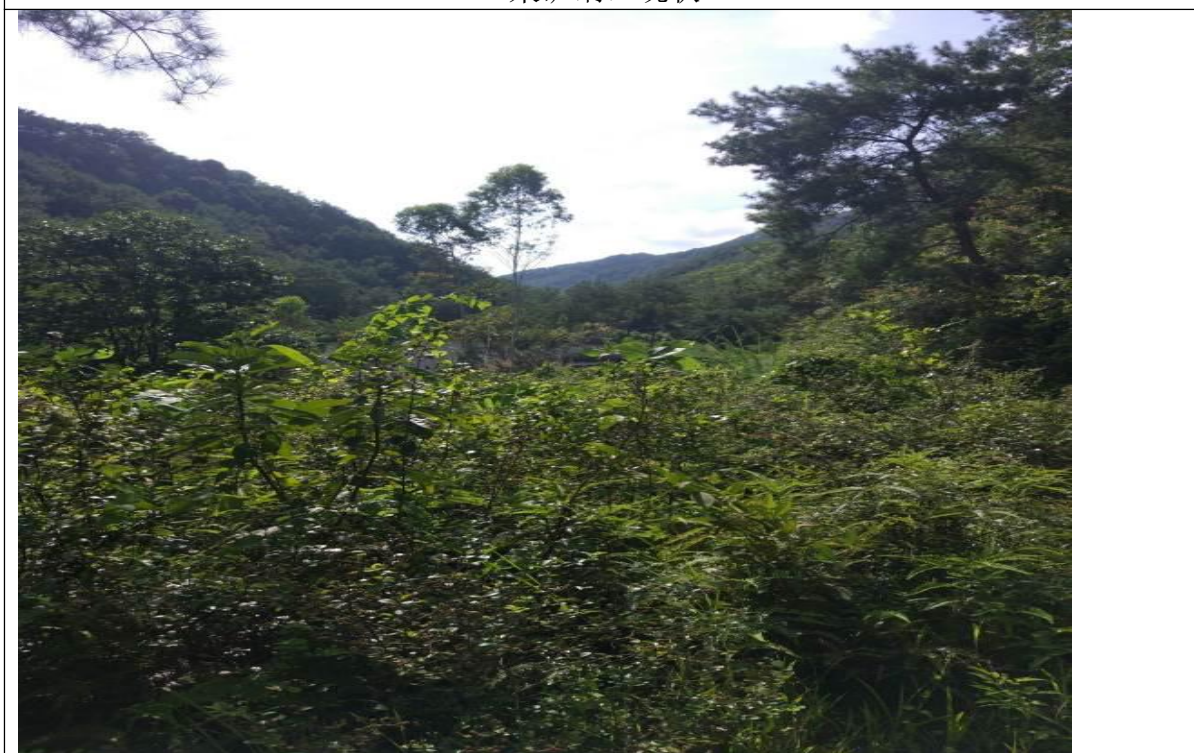
绿化

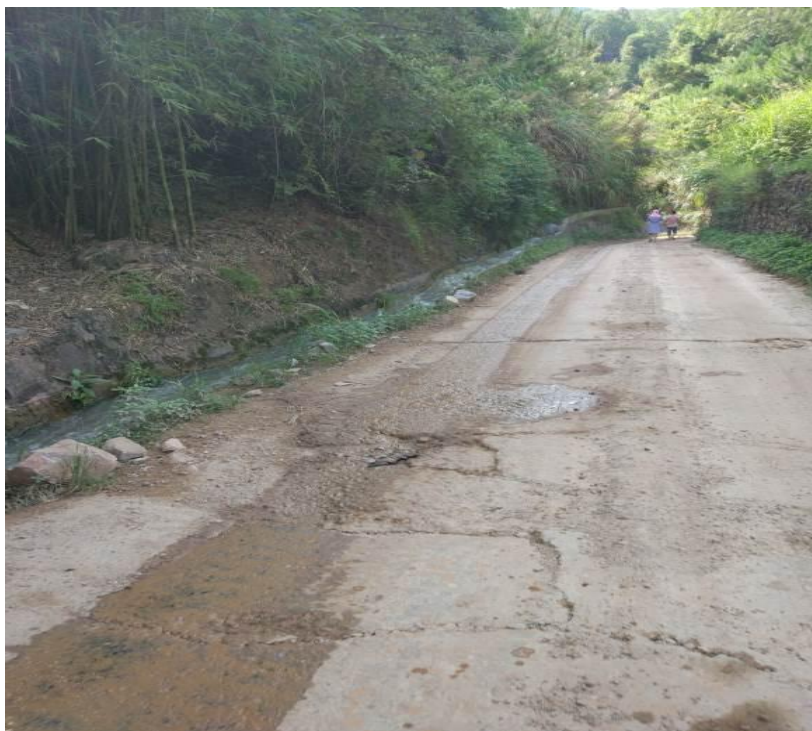
矿区道路

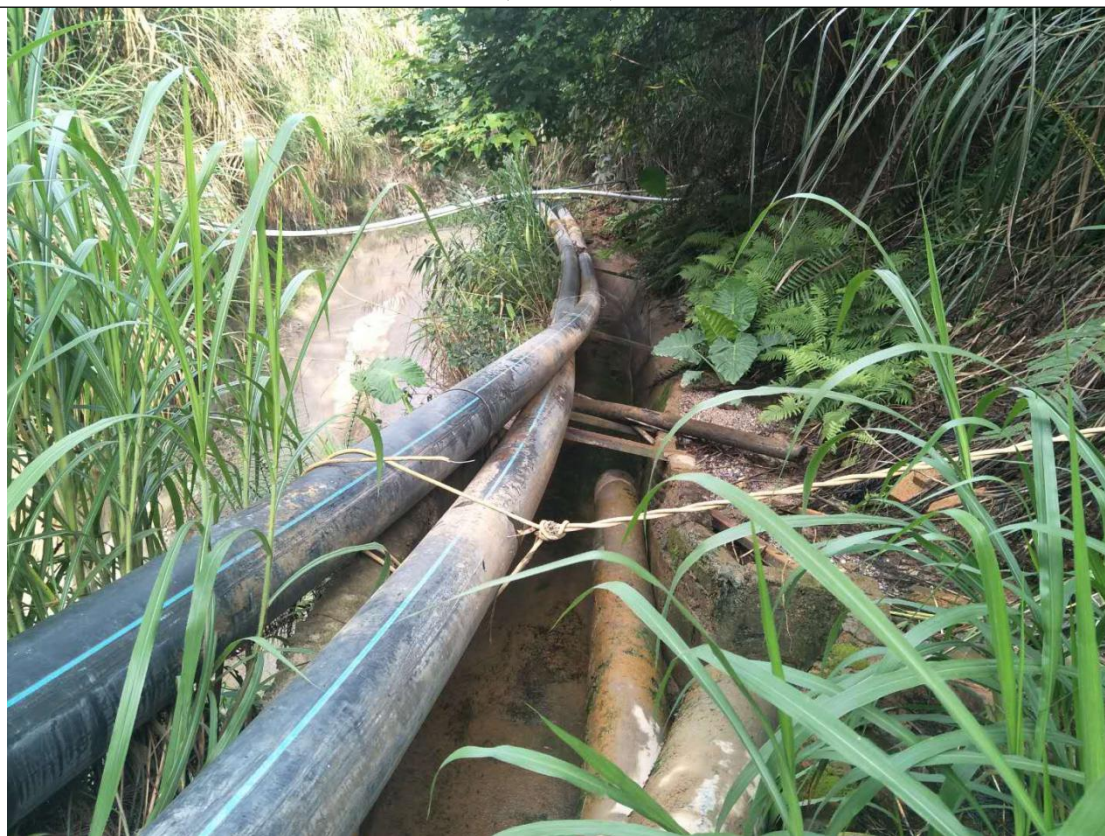
排水沟

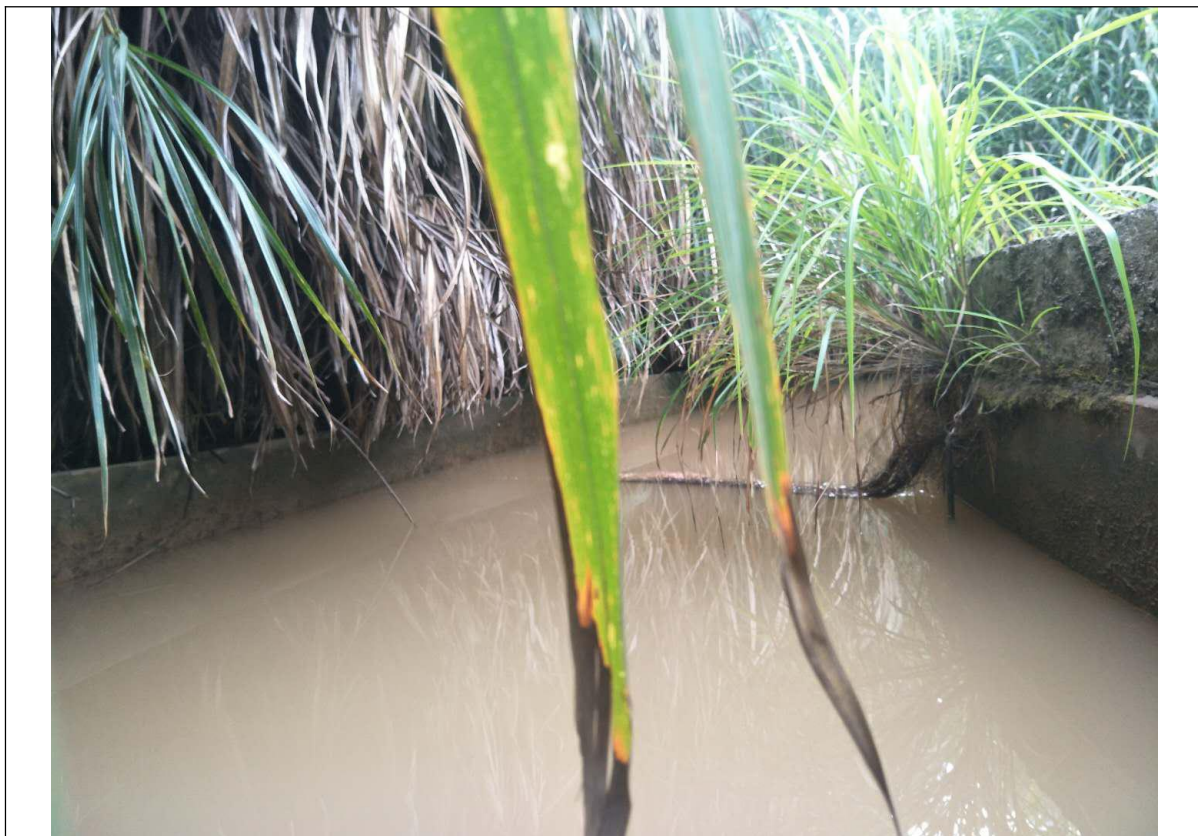
沉砂池

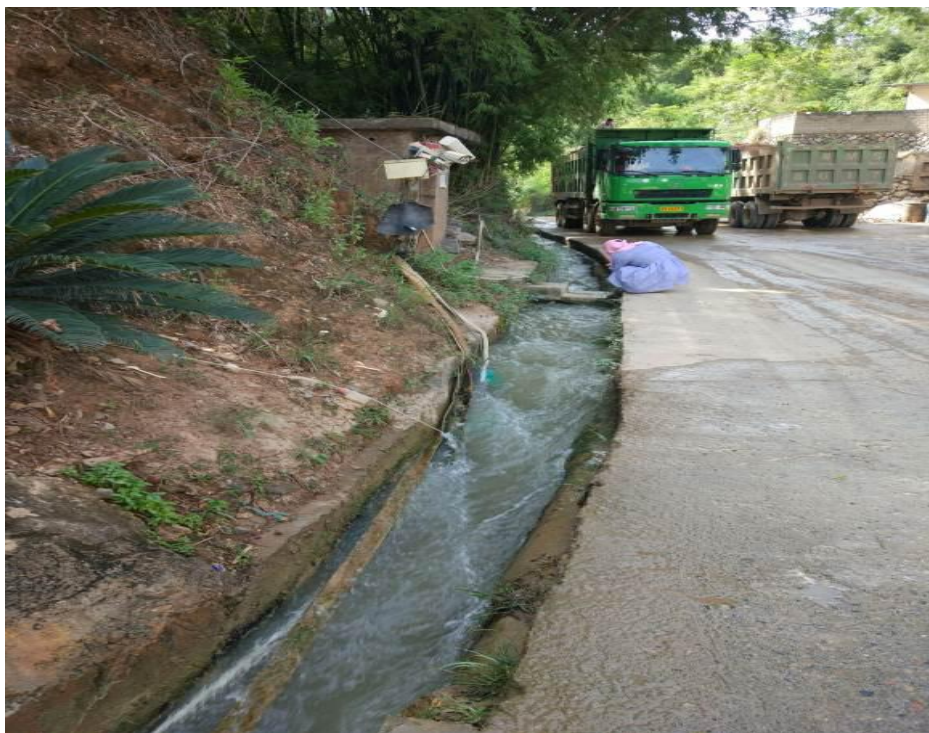
排水沟

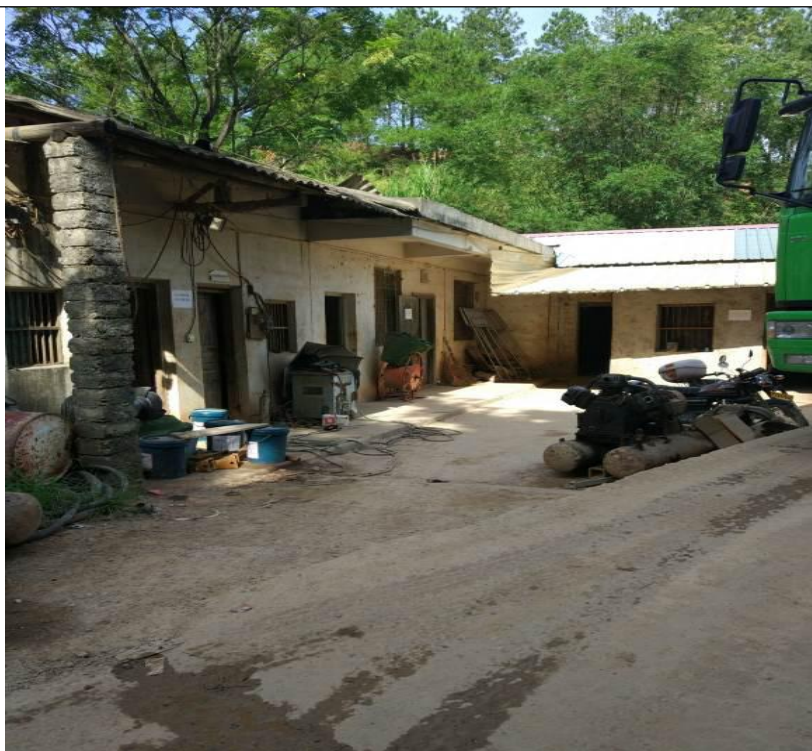
办公区
