梅州市梅盛伟业水泥有限公司
1×5000t/d 新型干法熟料水泥生产线项目
水土保持设施验收报告

建设单位：梅州皇马水泥有限公司

编制单位：广东嘉道科技有限公司

编制日期：二〇二〇年十二月

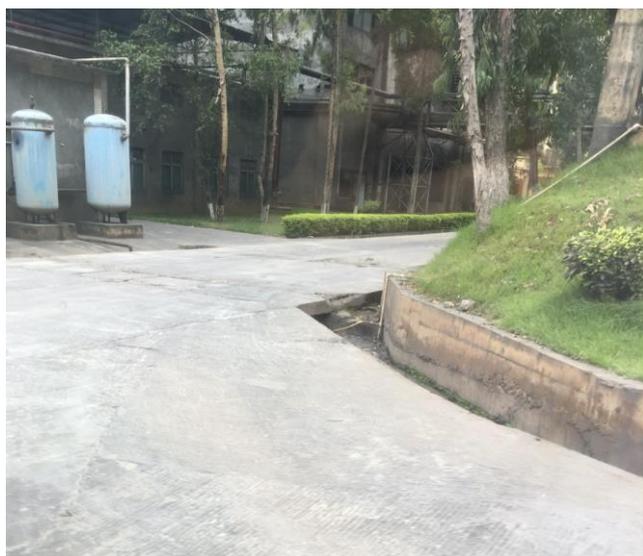
排水沟

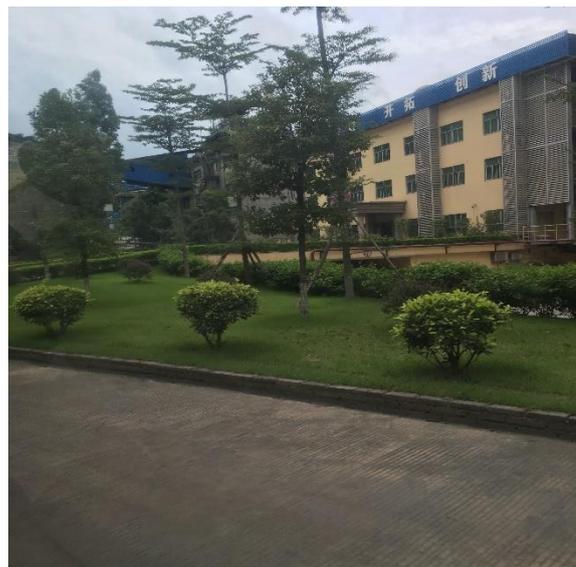
场地绿化

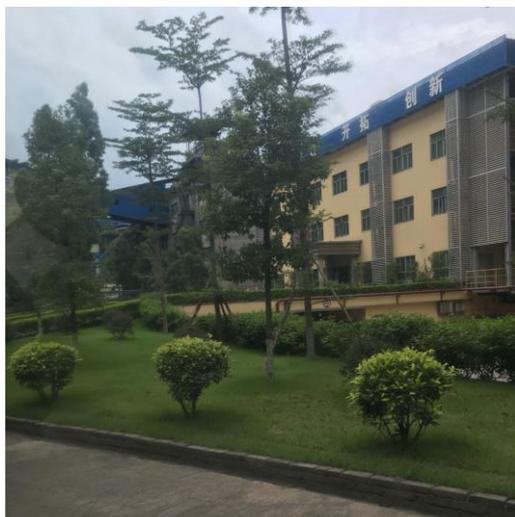
建筑物旁绿化

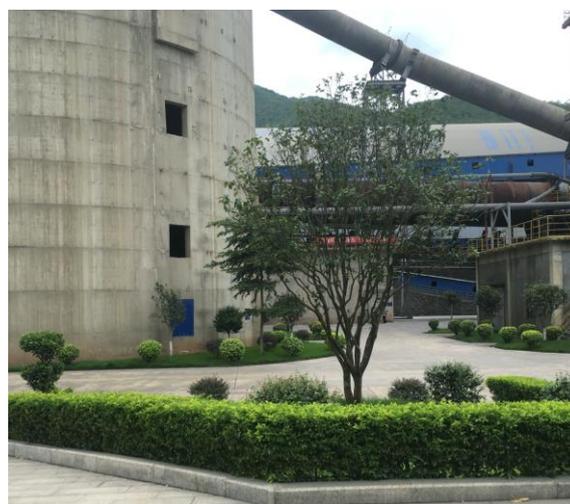
建筑物旁绿化

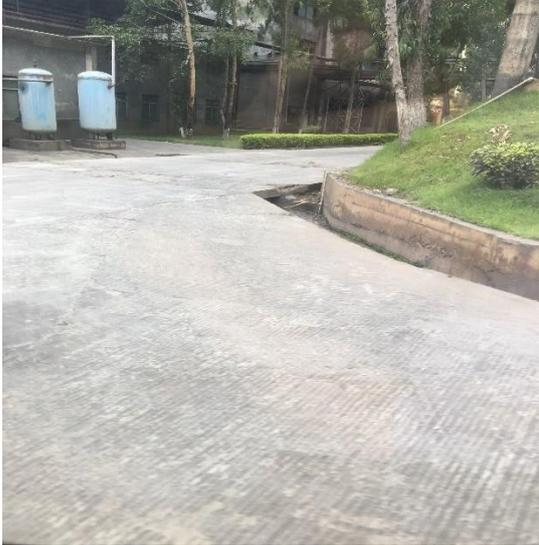
工业场地区范围内	2020年12月	表面规格平整，规格符合标准。	无明显缺陷，质量合格。

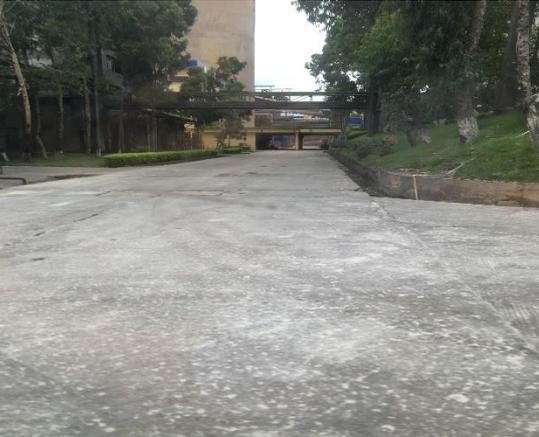
工业场地区范围内	2020年12月	表面规格平整，规格符合标准。	无明显缺陷，质量合格。

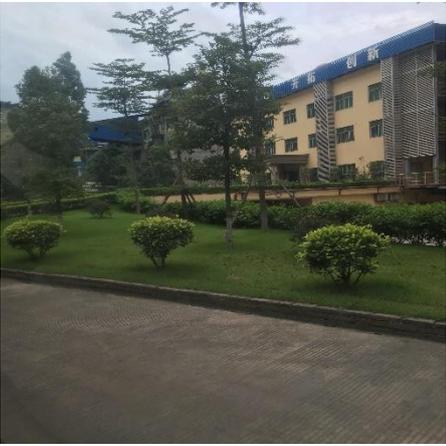
工业场地区范围内	2020年12月	乔灌草绿化	已进入稳定生长期，成活率 99%，外观整齐，生长旺盛，质量合格。

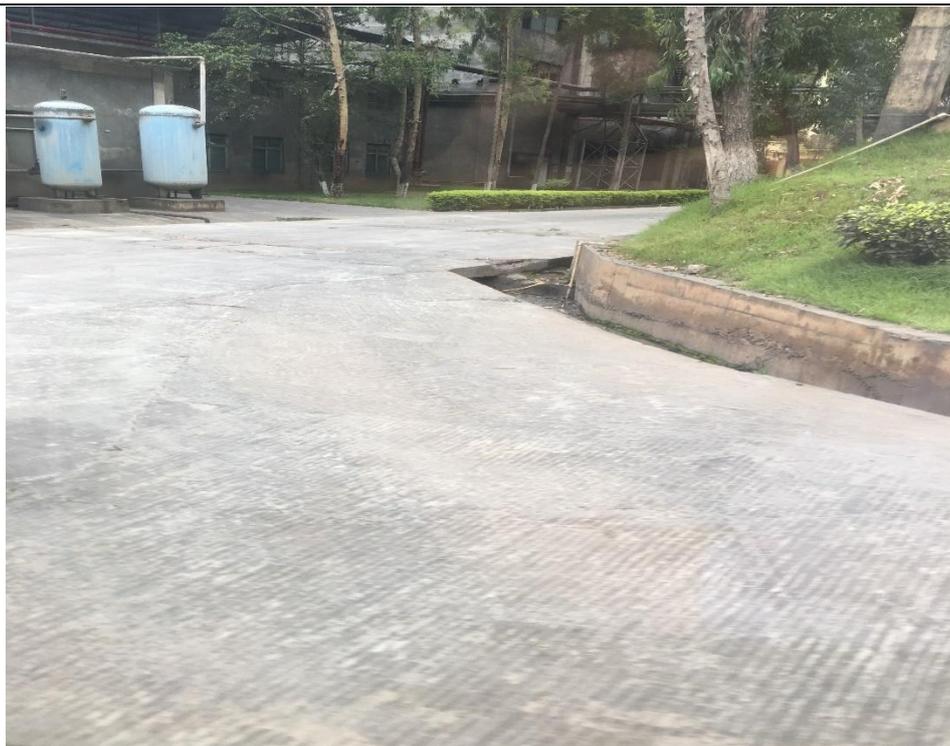
排水沟

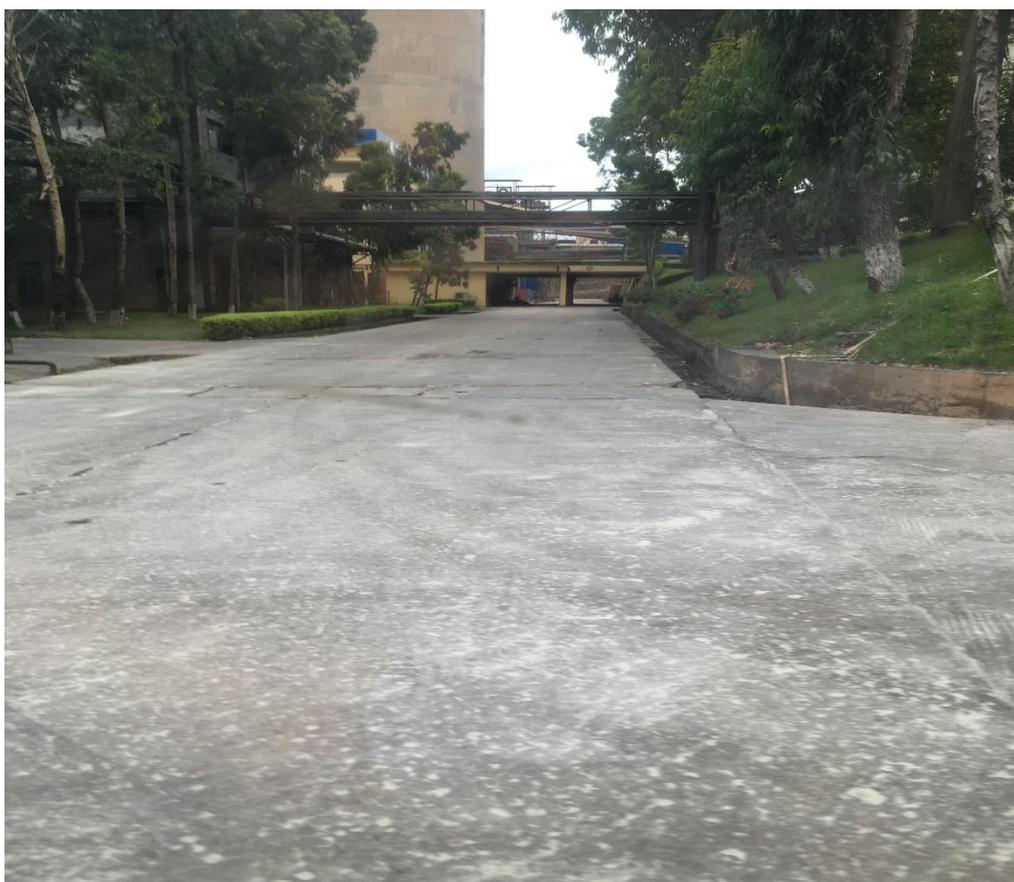
道路硬化

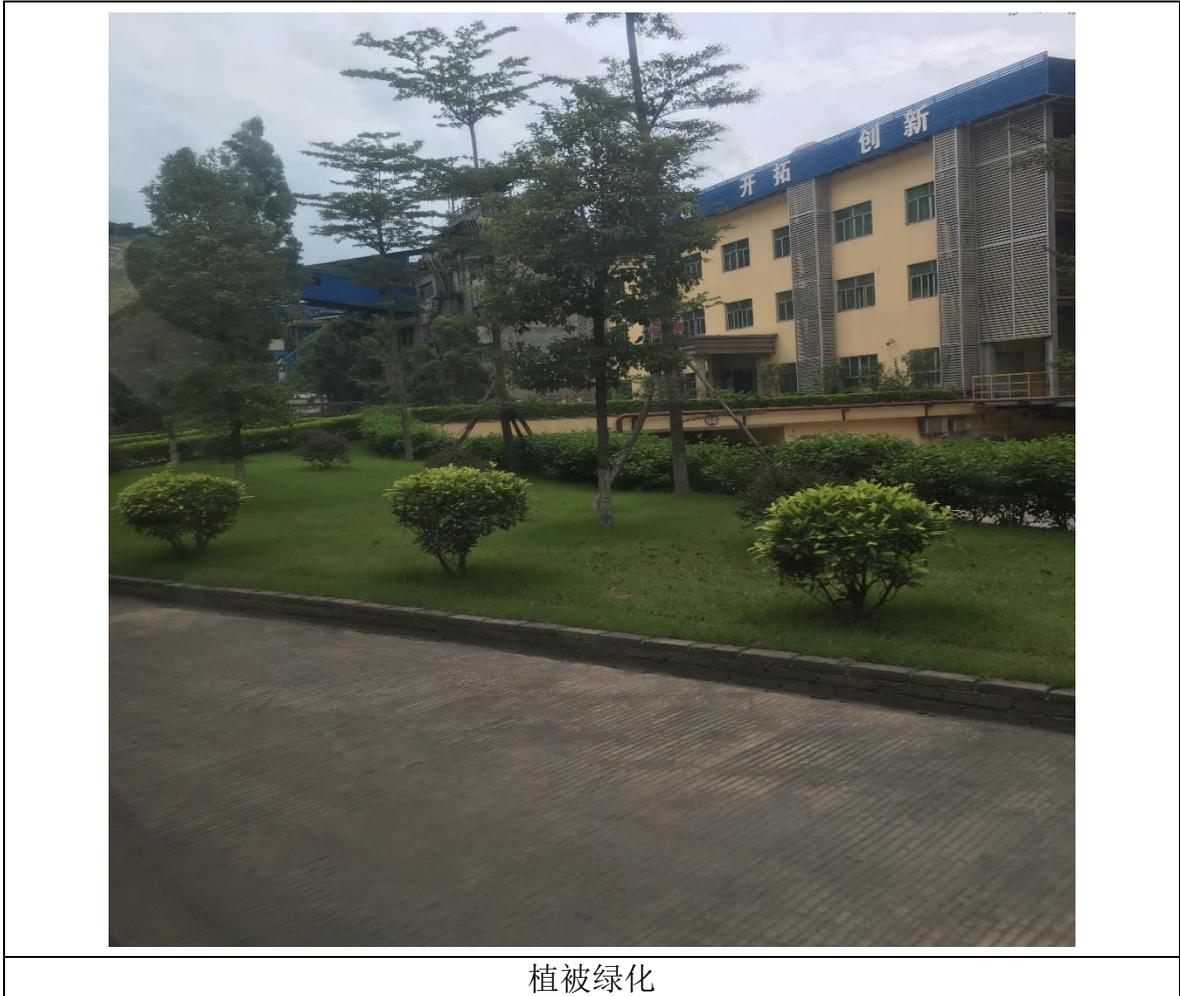
植被绿化
