蕉岭县文福镇白湖新娘山石场

水土保持监测总结报告

编制日期：二〇二一年三月

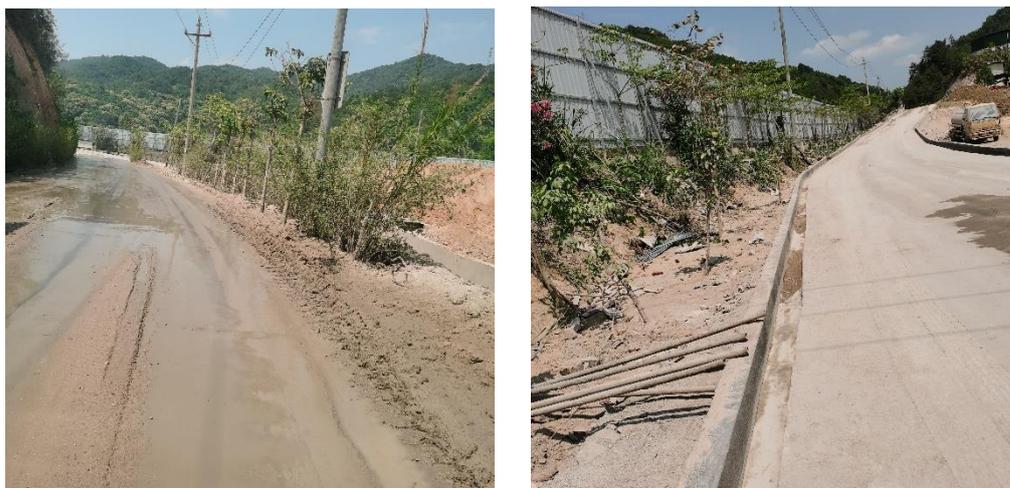
矿山道路绿化

道路绿化
