蕉岭县文福镇白湖新娘山石场

# 水土保持设施验收报告

建设单位：蕉岭县文福镇白湖新娘山石场

编制单位：广东嘉道科技有限公司

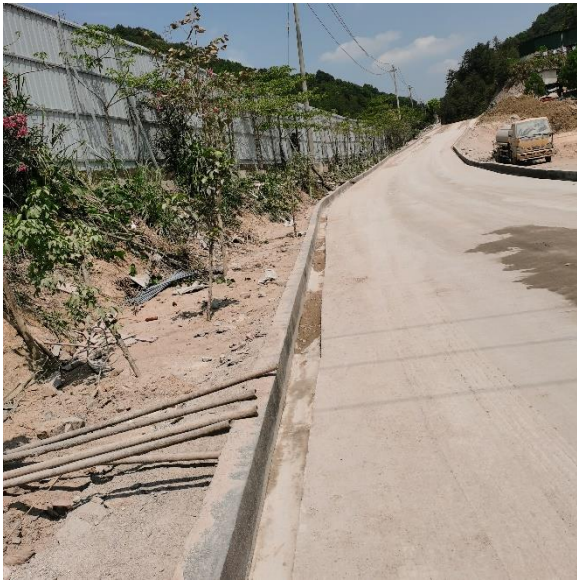
| 现场图片 | 具体位置 | 调查时间 | 外观规格 | 质量情况 |
|---|---|---|---|---|
| | 矿山道路区范围内 | 2021 年<br>3 月 | 表面规格平整，规格符合标准。 | 无明显缺陷，质量合格。 |

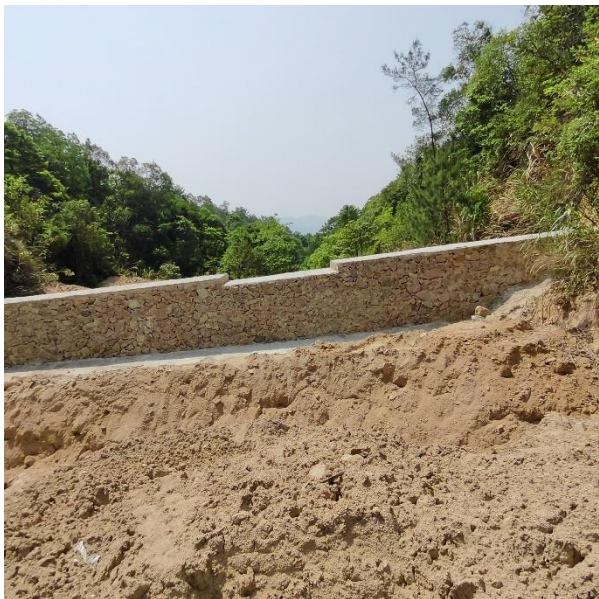
| 现场图片 | 具体位置 | 调查时间 | 外观规格 | 质量情况 |
|---|---|---|---|---|
| | 原排土场区范围 | 2021年3月 | 表面规格平整, 规格符合标准。 | 无明显缺陷, 质量合格。 |

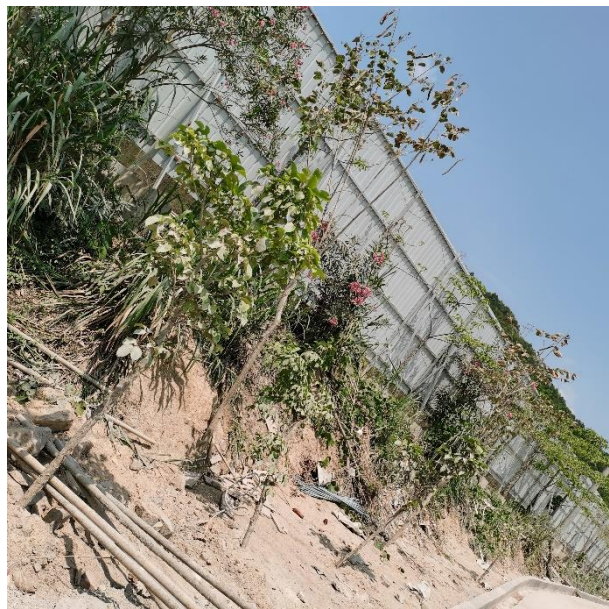
| 现场图片 | 具体位置 | 调查时间 | 外观规格 | 质量情况 |
|---|---|---|---|---|
| | 矿山道路区 | 2021 年 3 月 | 乔灌草绿化 | 已进入稳定生长期，成活率 99%，外观整齐，生长旺盛，质量合格。 |
