蕉岭县石灰石公司石甲尾石灰石石场

水土保持设施验收报告

建设单位：蕉岭县石灰石公司石甲尾石灰石石场

编制日期：二〇二一年五月

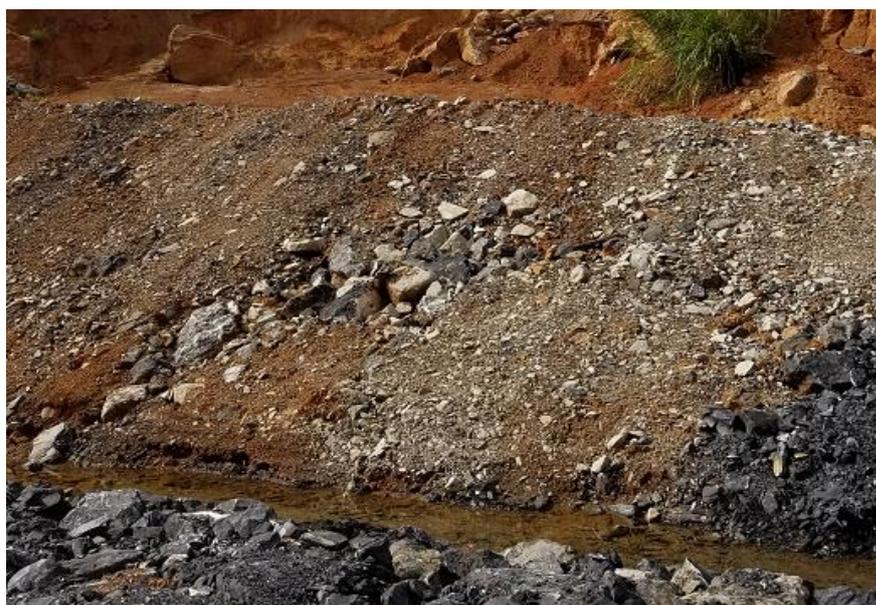
图 3-1 水土保持工程措施照片

排水沟

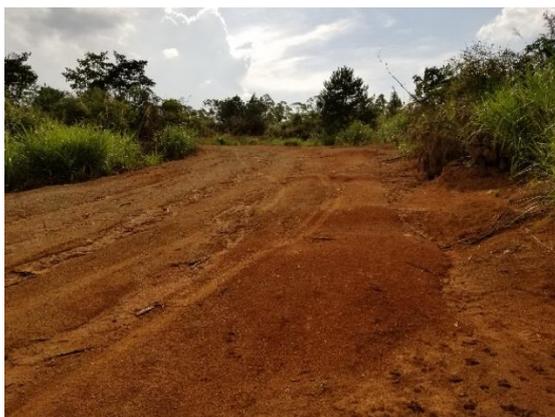
图 3-3 水土保持植物措施照片

矿山道路绿化

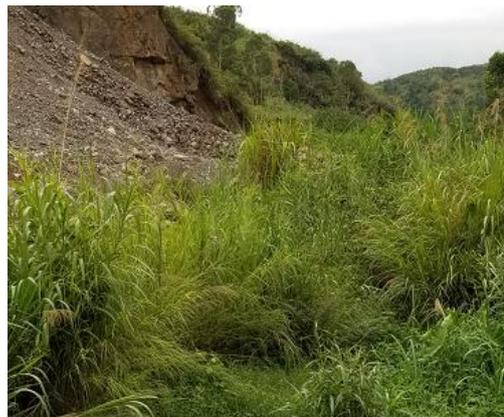
堆土场绿化

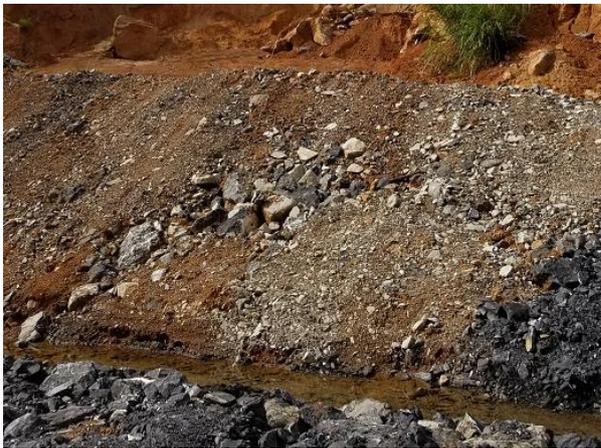
表 4-2 水土保持工程措施部分现场调查表

工业场地区范围内	2021年4月	表面规格平整, 规格符合标准。	无明显缺陷, 质量合格。

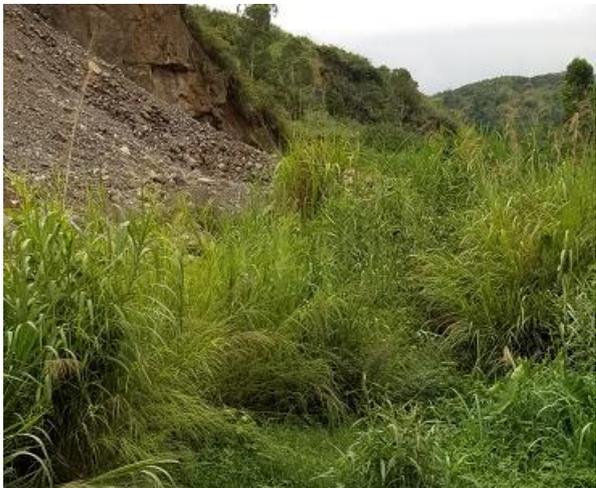
表 4-4 水土保持植物措施部分现场调查表

堆土场	2021 年 4 月	乔灌草绿化	已进入稳定生长期，成活率 99%，外观整齐，生长旺盛，质量合格。

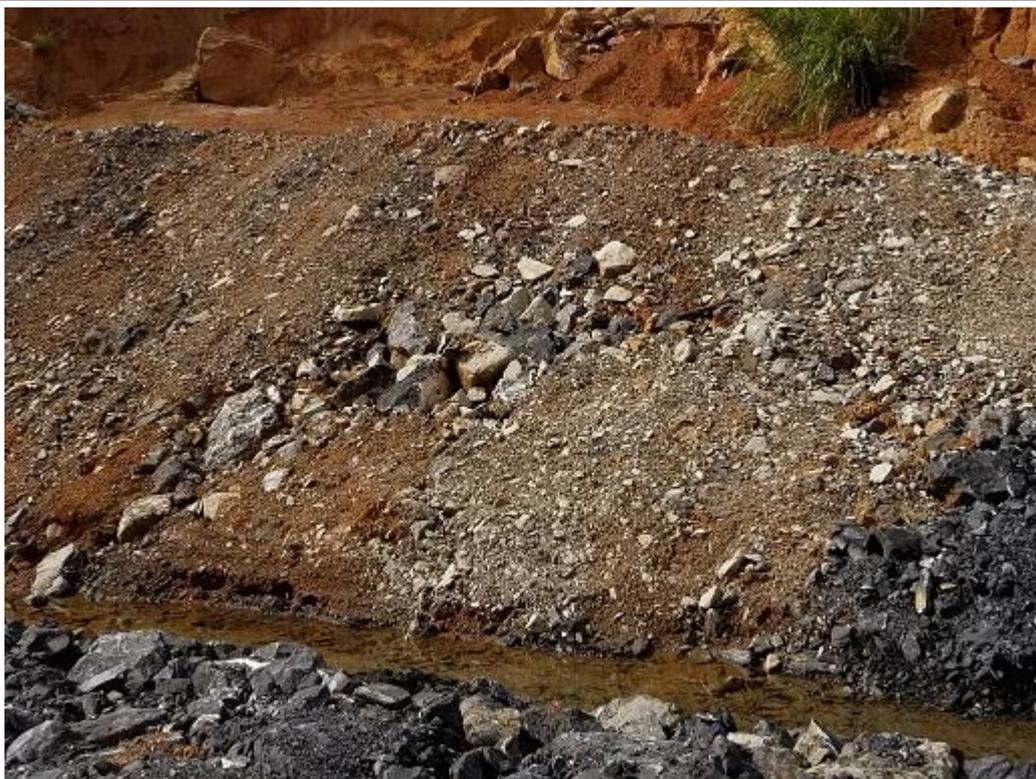
排水沟

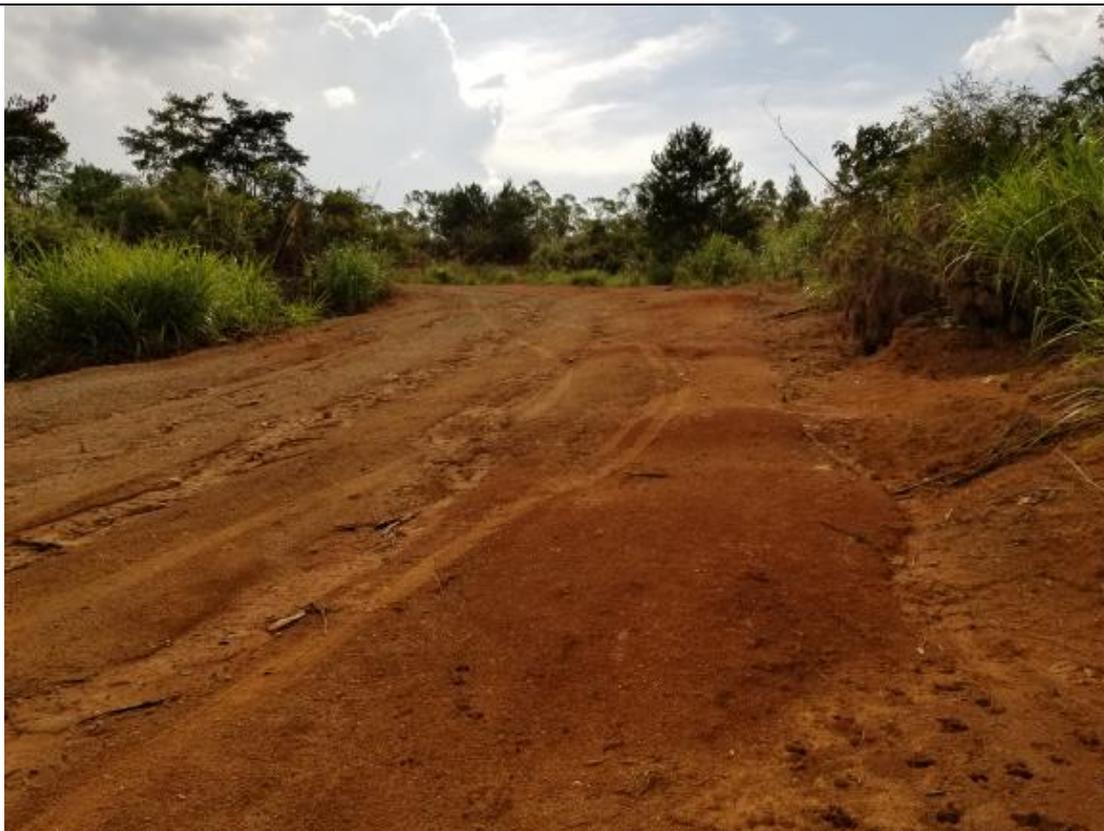
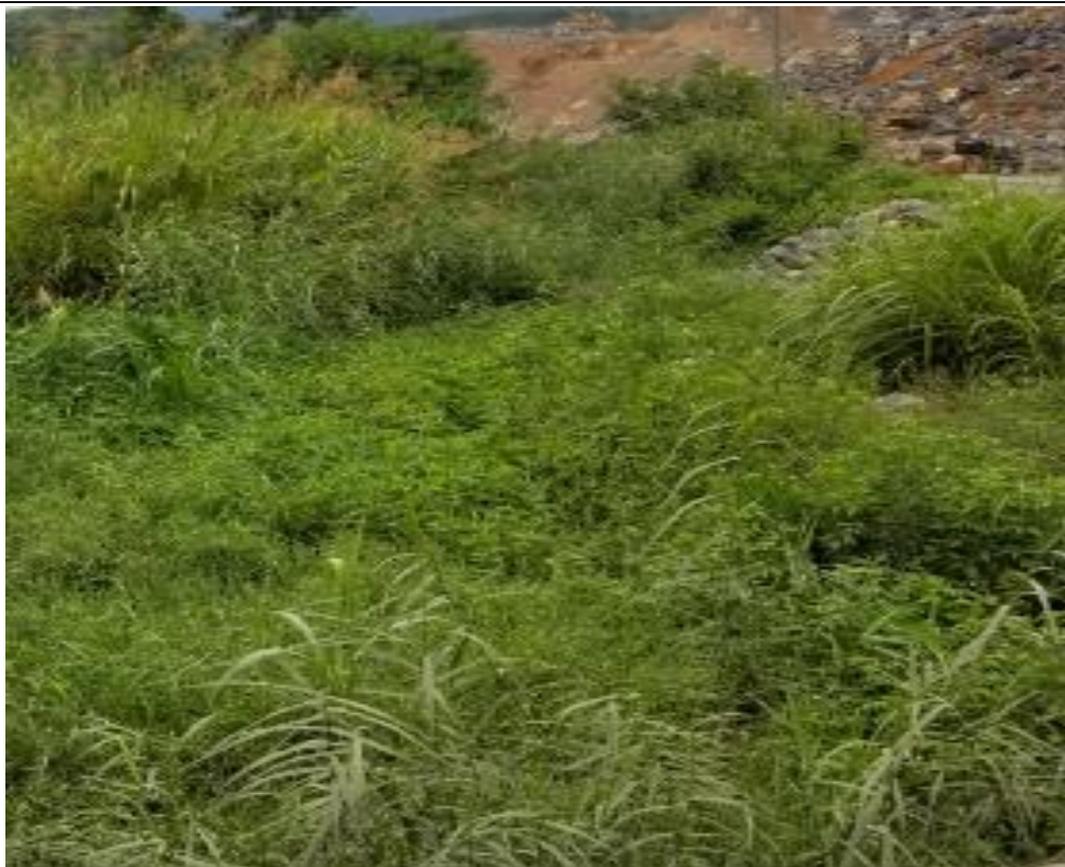
植被恢复
