五华县冶金矿产总公司新桥洋田瓷土矿

水土保持设施验收报告

建设单位：五华县冶金矿产总公司新桥洋田瓷土矿

编制单位：广东嘉道科技有限公司

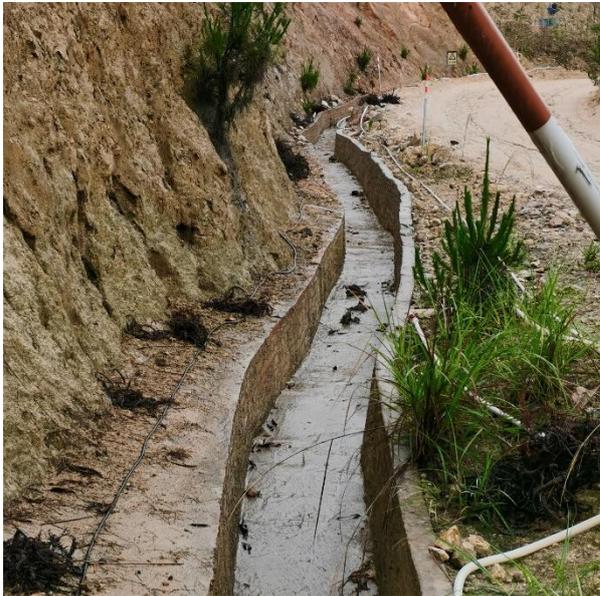
工业场地区范围内	2021年4月	表面规格平整，规格符合标准。	无明显缺陷，质量合格。

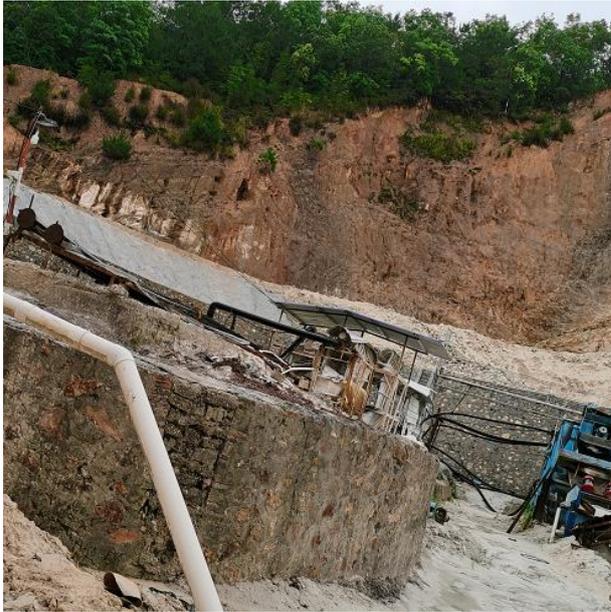
工业场地区范围	2021年4月	表面规格平整，规格符合标准。	无明显缺陷，质量合格。

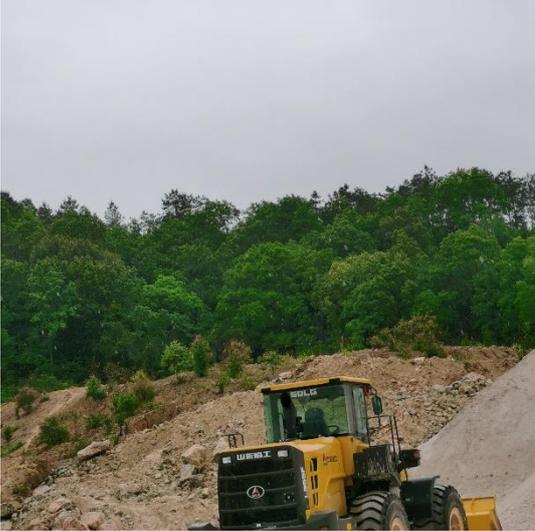
排土场	2021年 4月	乔灌 草绿 化	已进入稳定生长期，成活率99%，外观整齐，生长旺盛，质量合格。

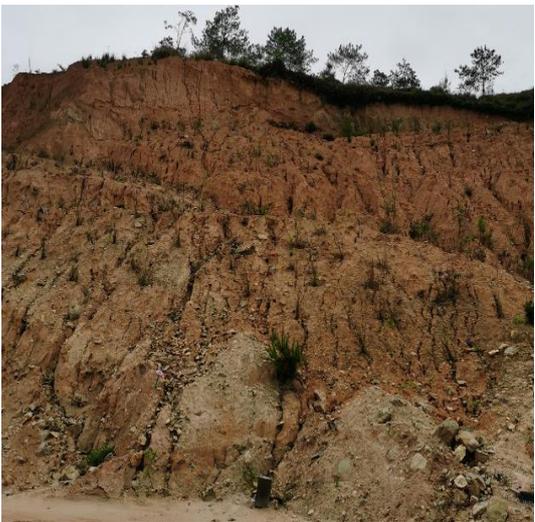
开采区	2021年 4月	乔灌 草绿 化	已进入稳定生长期，成活率99%，外观整齐，生长旺盛，质量合格。
