梅州市红日旋窑水泥有限公司
年产 120 万立方湿式机制砂和 6600 万块水泥砖项目
水土保持设施验收报告

编制单位：广东嘉道科技有限公司

二〇二一年七月

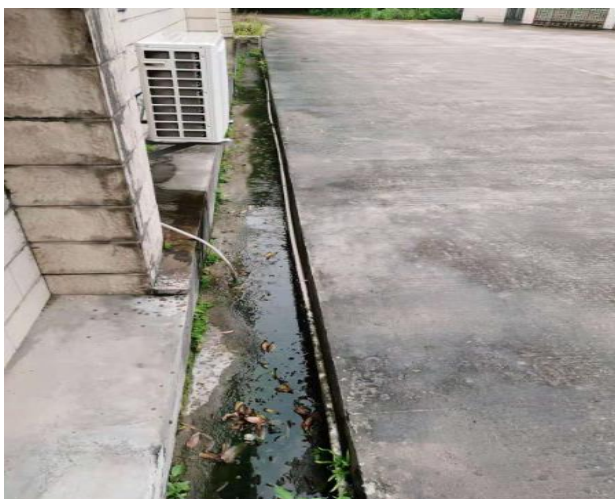
排水沟

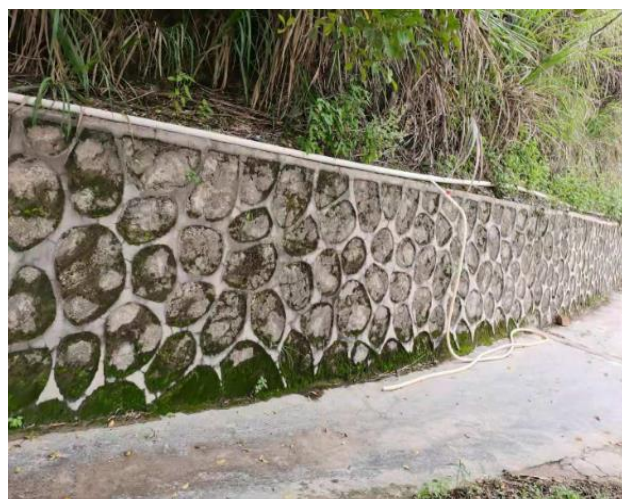
挡土墙

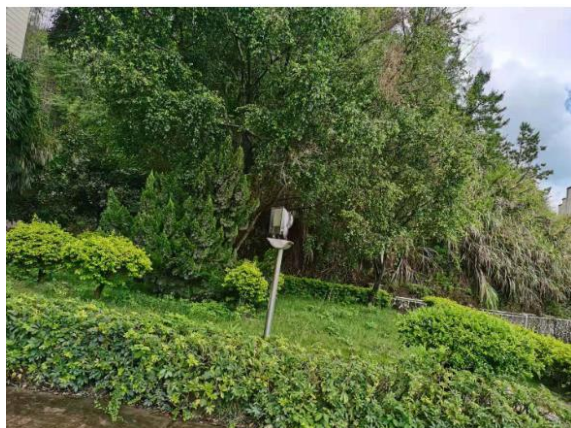
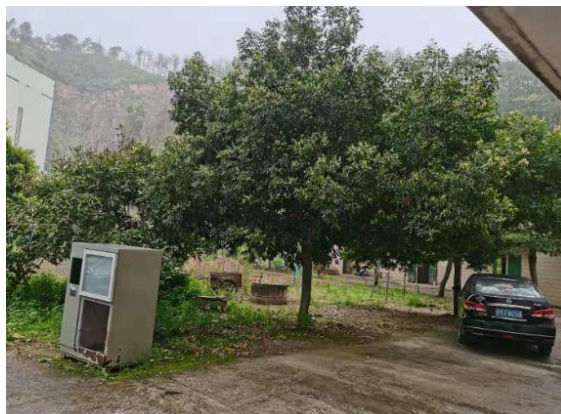
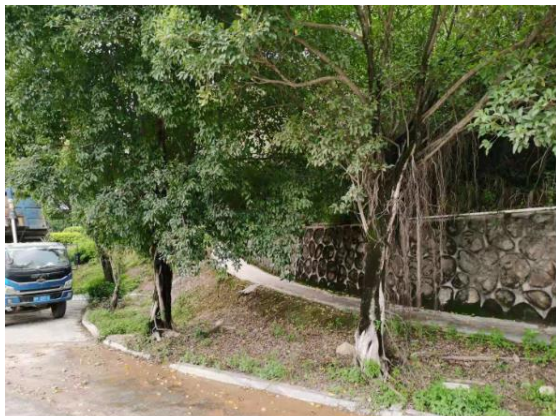
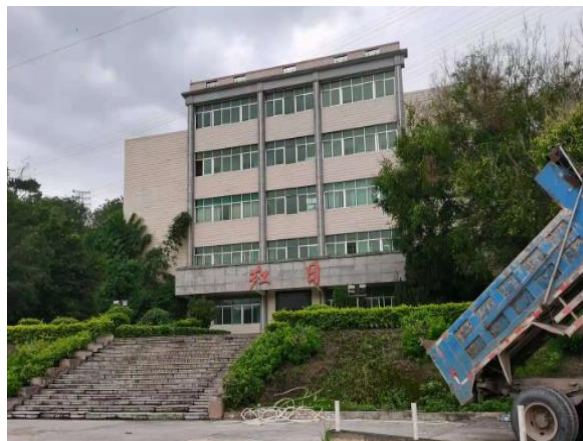
图 3-2 水土保持植物措施照片

经调查，绿化实施时间为 2008 年 9 月~2008 年 12 月。主要完成水土保持植物措施量见表 3-3。水土保持植物措施照片见图 3-2。
