五华县鑫恒矿业有限公司钾长石精选、初
加工厂项目
水土保持设施验收报告

建设单位：五华县鑫恒矿业有限公司

编制单位：广东嘉道科技有限公司

编制日期：二〇二一年七月

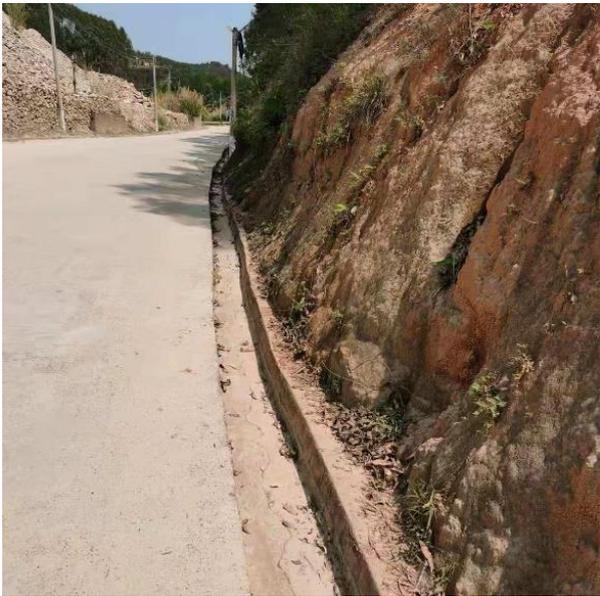
项目区范围内	2021年6月	表面规格平整，规格符合标准。	无明显缺陷，质量合格。

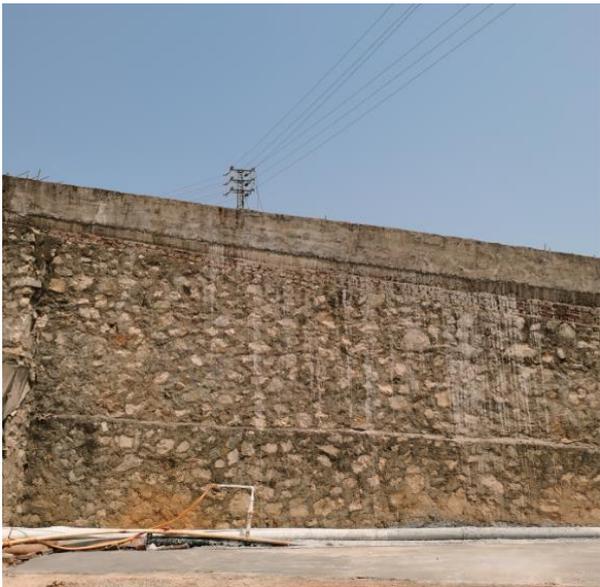
生产区范围内	2021年6月	表面规格平整，规格符合标准。	无明显缺陷，质量合格。

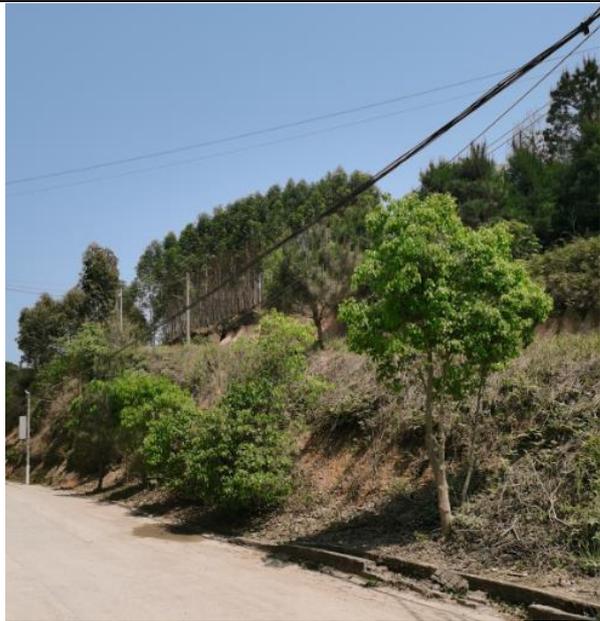
项目区范围内	2021年6月	乔灌草绿化	已进入稳定生长期，成活率99%，外观整齐，生长旺盛，质量合格。
