丰顺碧桂园建设项目

水土保持设施验收报告

建设单位：丰顺碧桂园房地产开发有限公司

编制单位：广东嘉道科技有限公司

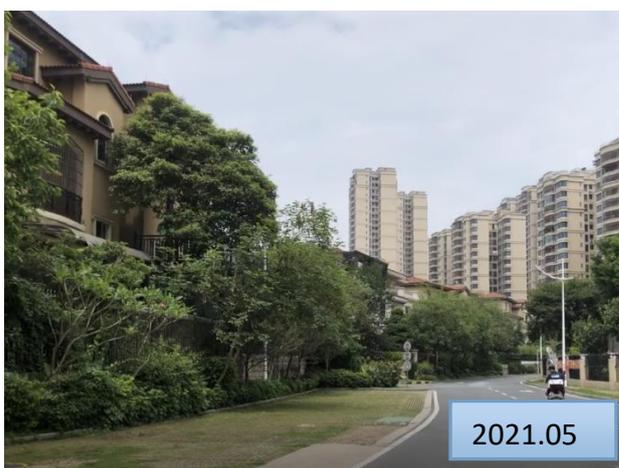
地块内乔灌草绿化

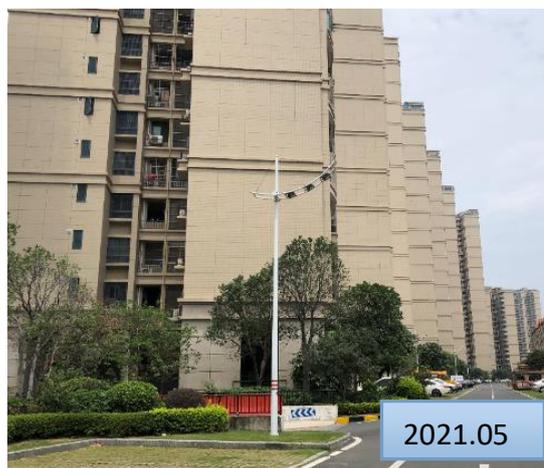
建筑物旁乔灌草绿化

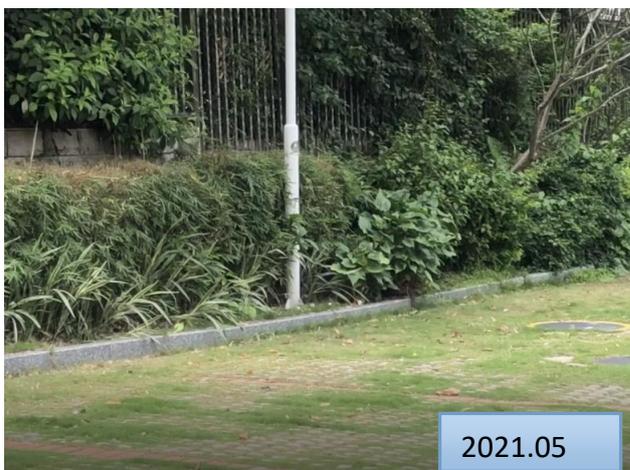
地块内乔灌草绿化

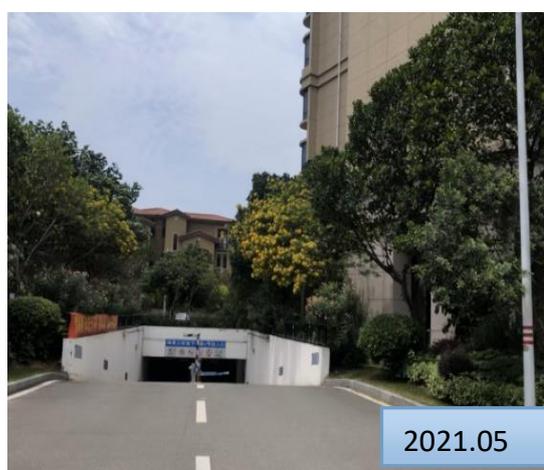
地块内乔灌草绿化

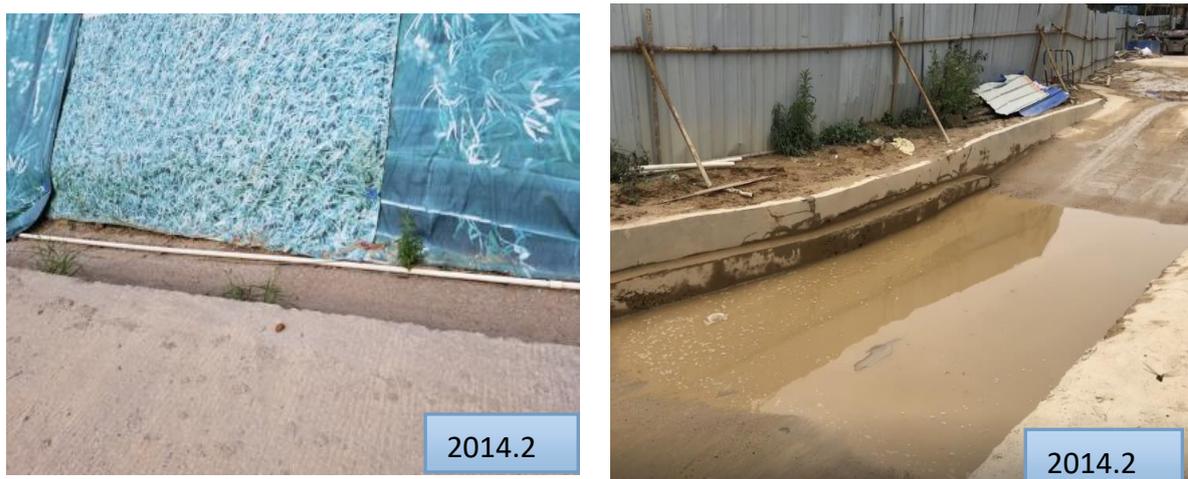
图 3-4 水土保持临时措施照片

通过对比，实施的工程量基坑排水沟、临时排水沟与方案设计基本一致。总体来说，本项目实施的临时措施基本满足临时防护的要求，有效地控制了水土流失的发生，根据调查和咨询，项目建设过程中没有对周边环境产生水土流失危害。水土保持临时措施照片见图 3-4。

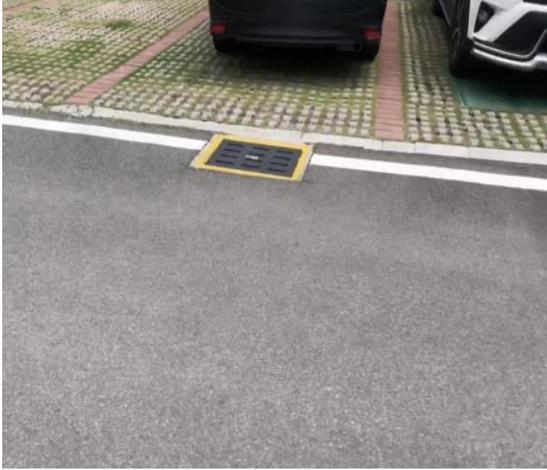
道路雨水口	2021年05月	表面规格平整，规格符合标准。	无明显缺陷，质量合格。

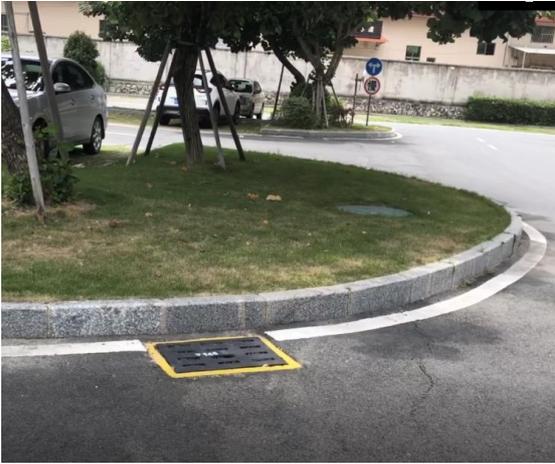
地块内 地上雨水口	2021年 05月	表面规格平整, 规格符合标准。	无明显缺陷, 质量合格。

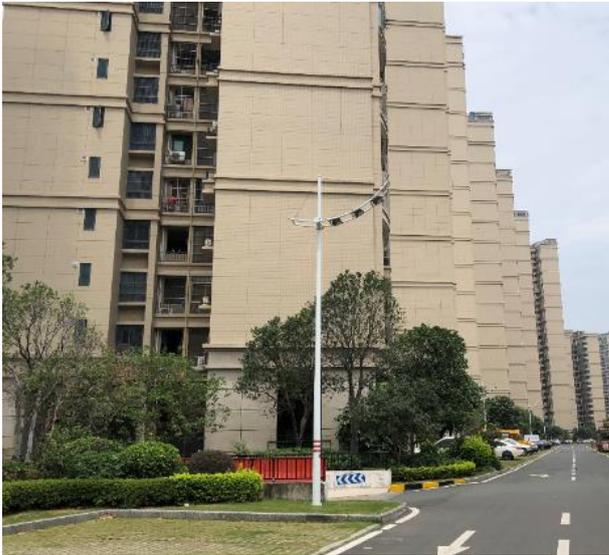
建筑物旁乔灌木绿化	2021年05月	乔灌木绿化	已进入稳定生长期，成活率99%，外观整齐，生长旺盛，质量合格。

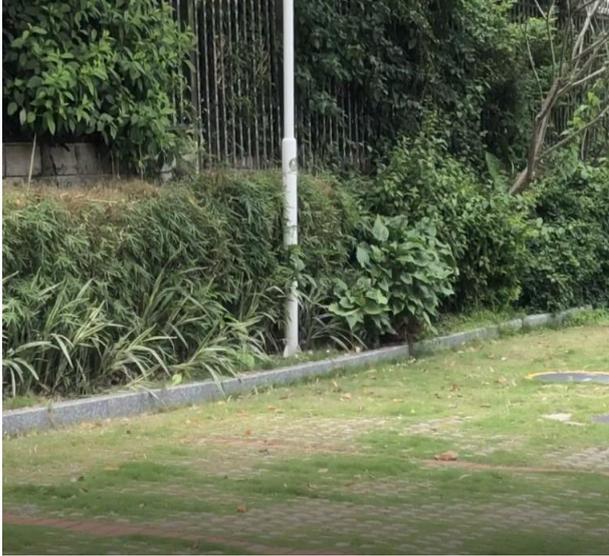
地块内 乔灌草 绿化及 边坡支 护	2021年 05月	乔灌草绿 化	已进入 稳定生 长期,成 活率 99%以 上,外观 整齐,生 长旺盛, 质量合 格。

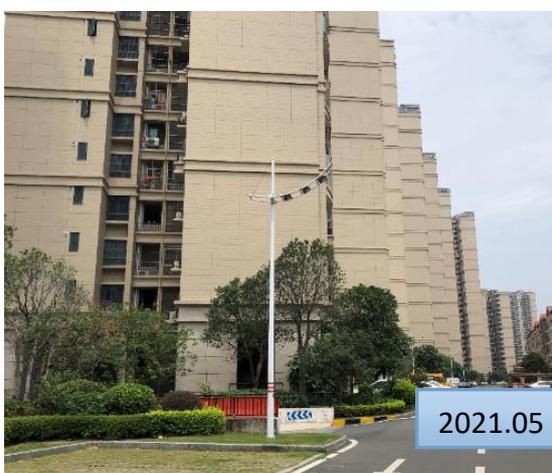
已完成的绿化

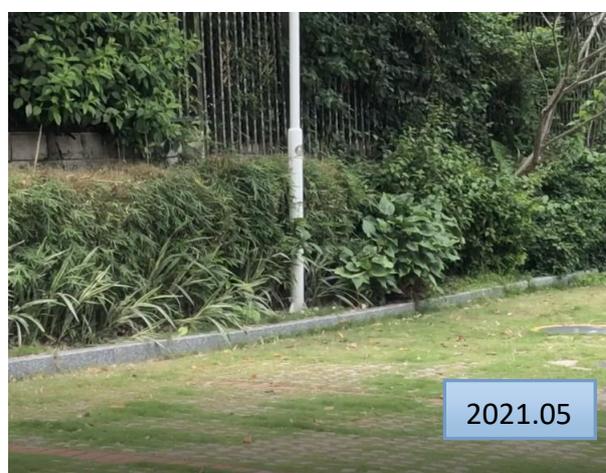
已完成的绿化

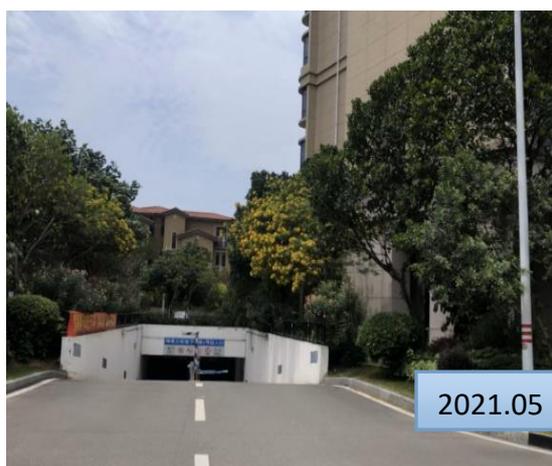
现状硬化道路及绿化

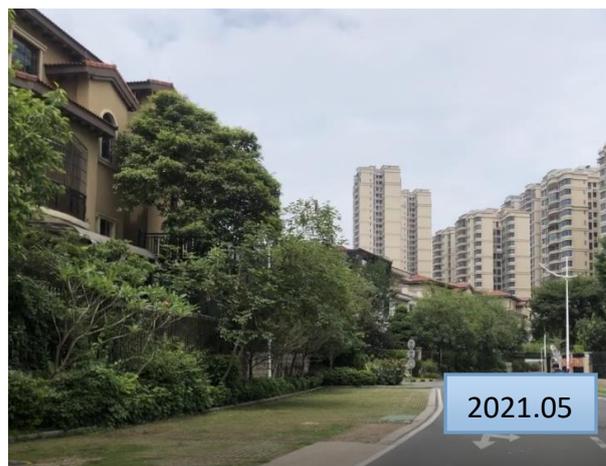
现状硬化道路及绿化
