五华县根基矿业有限公司河东镇深肚石场

水土保持设施验收报告

编制单位：广东嘉道科技有限公司

编制日期：二〇二一年八月

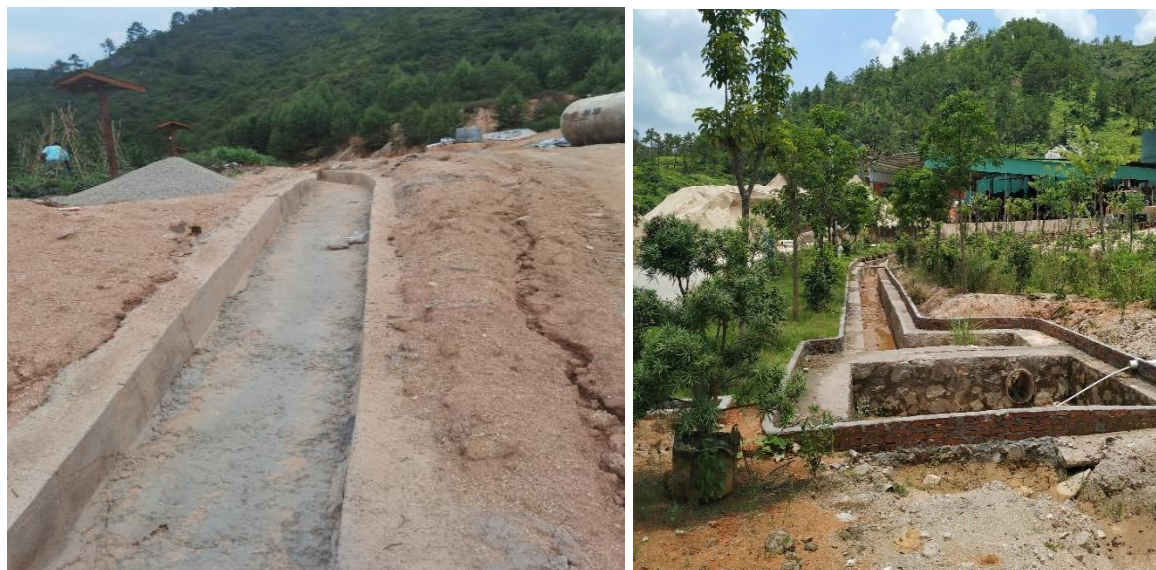
图 3-1 水土保持工程措施照片

根据资料，本工程水土保持措施实施较到位。实际完成的时间为 2020 年 5 月~2021 年 7 月。实际完成的水土保持工程措施量见表 3-2。已实施

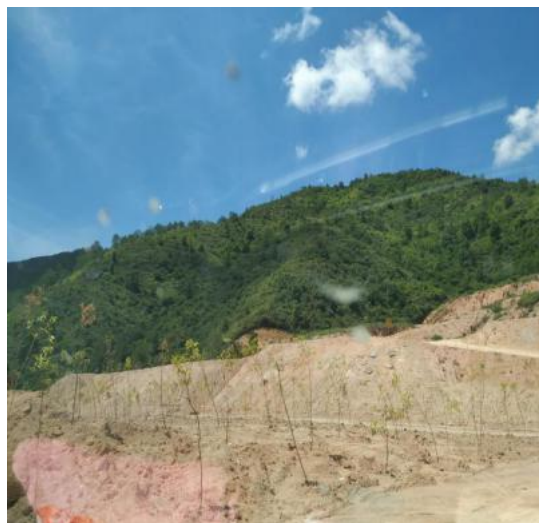
矿山道路绿化

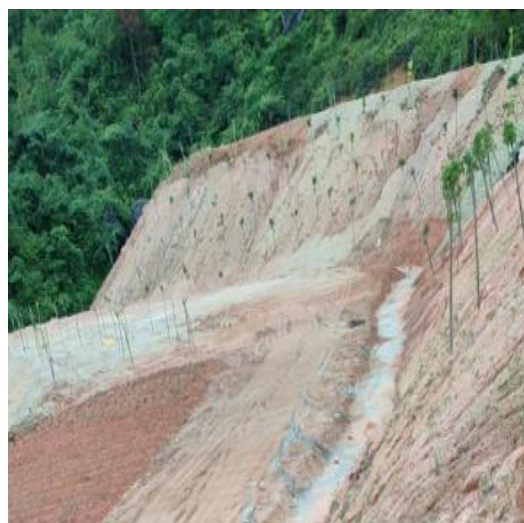
临时排土场绿化

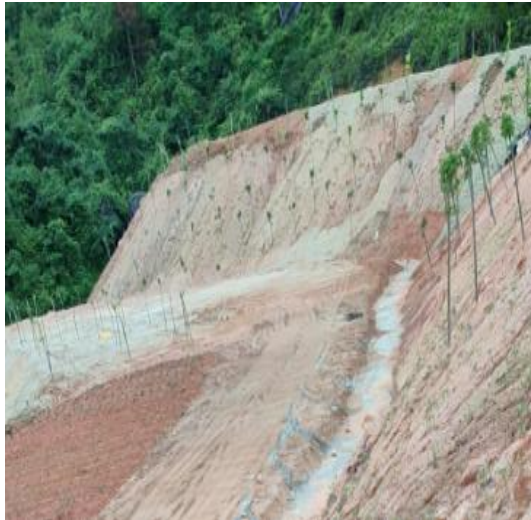
表 4-4 水土保持植物措施部分现场调查表

临时排土场	2021年8月	乔灌草绿化	已进入稳定生长期，成活率99%，外观整齐，生长旺盛，质量合格。
 	矿山道路区	2021年8月	乔灌草绿化	已进入稳定生长期，成活率99%，外观整齐，生长旺盛，质量合格。

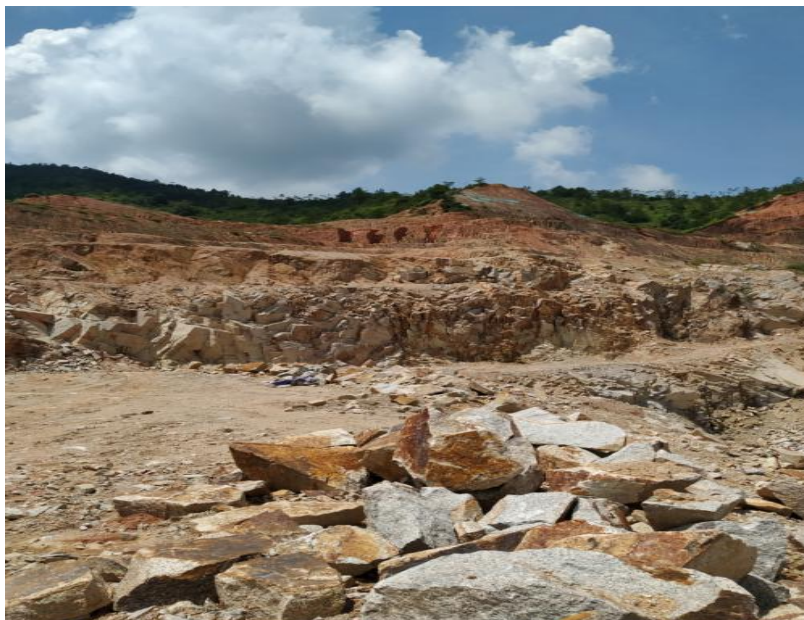
露天开采区现状

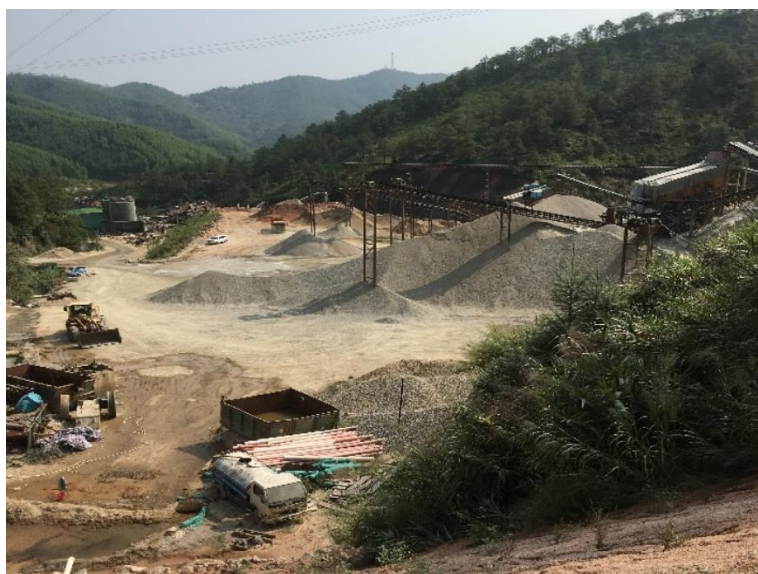
工业场地区现状

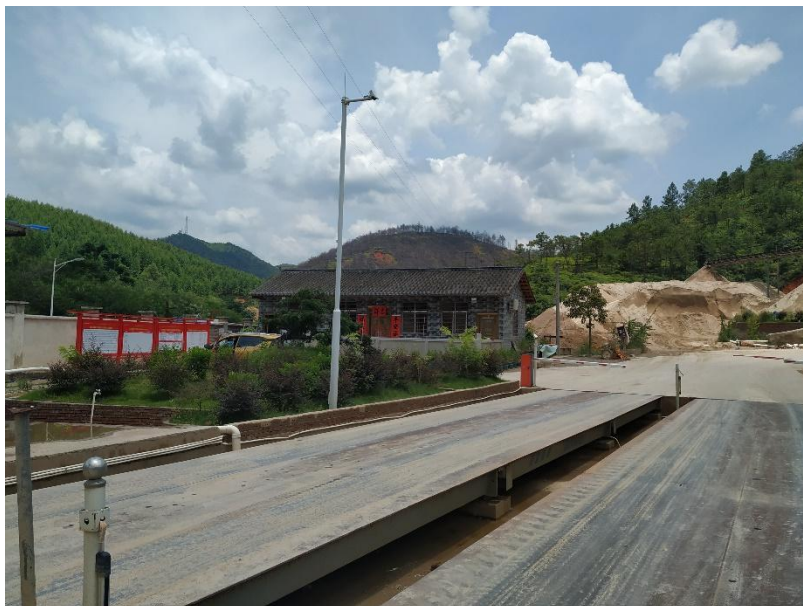
办公生活区现状
