锦绣江山

水土保持监测总结报告

建设单位：广东锦绣城房地产股份有限公司

编制日期：二〇二一年十一月

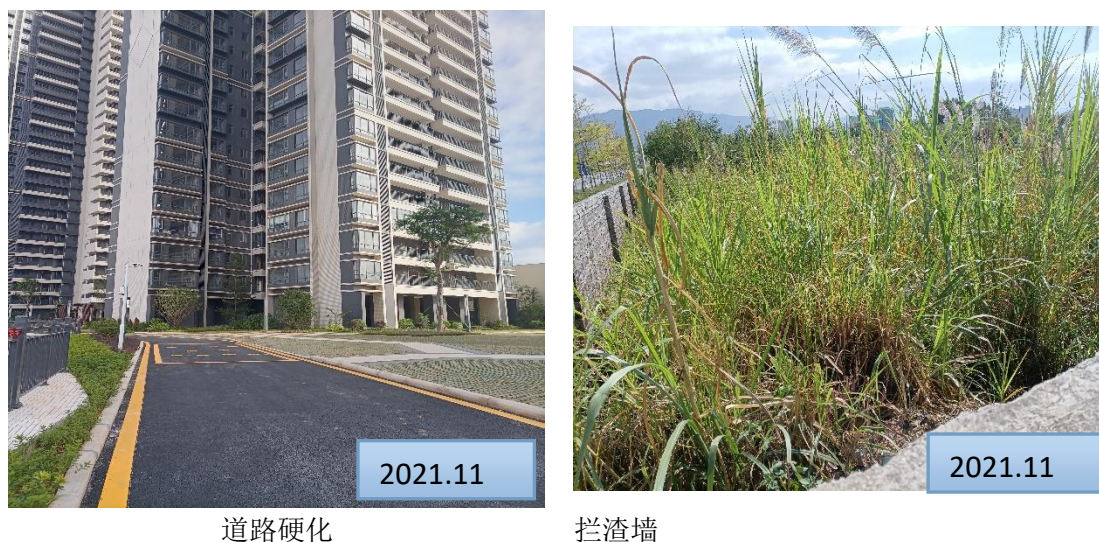
图 4-1 水土保持工程措施现状

根据资料和现场调查，工程实际完成的水土保持工程措施量与已批复的水土保持方案总设计量对比情况见表 4-1。已实施的水土保持工程措施见图 4-1。

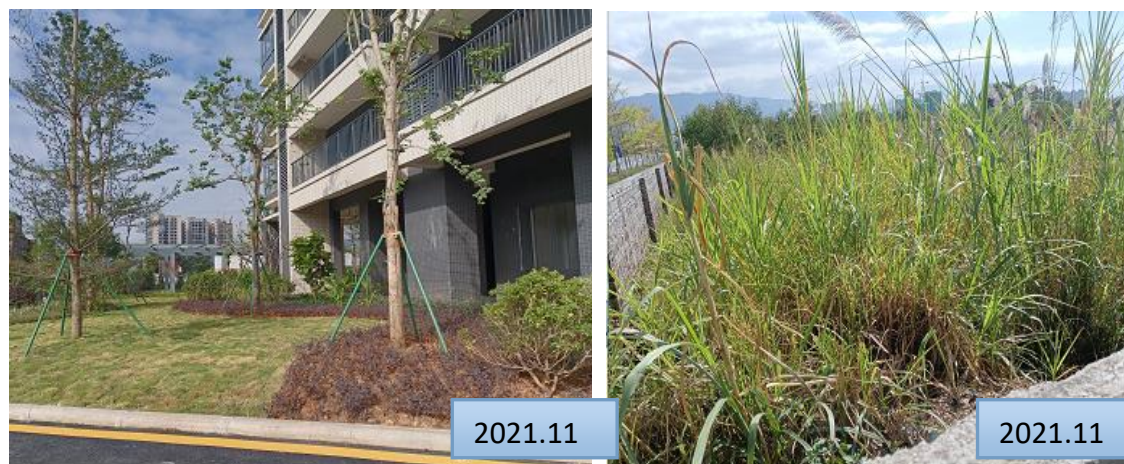
图 4-2 水土保持植物措施现状

根据资料和现场调查，本工程实际完成的水土保持植物措施量与已批复的水土保持方案设计总量对比情况见表 4-2。已实施的水土保持植物措施现状见图 4-2。

绿化用地绿化

弃土场绿化

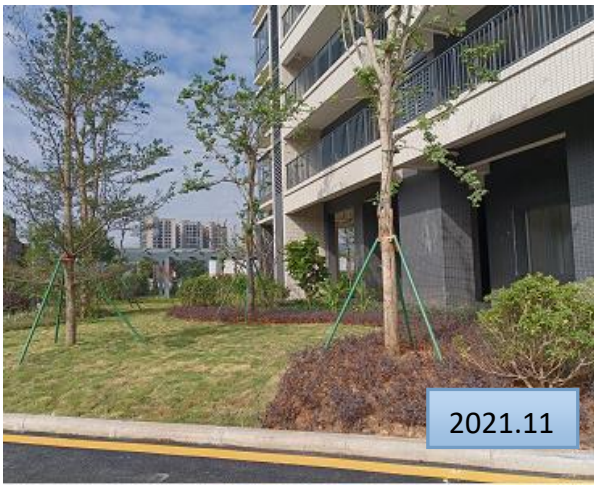
已完成的绿化

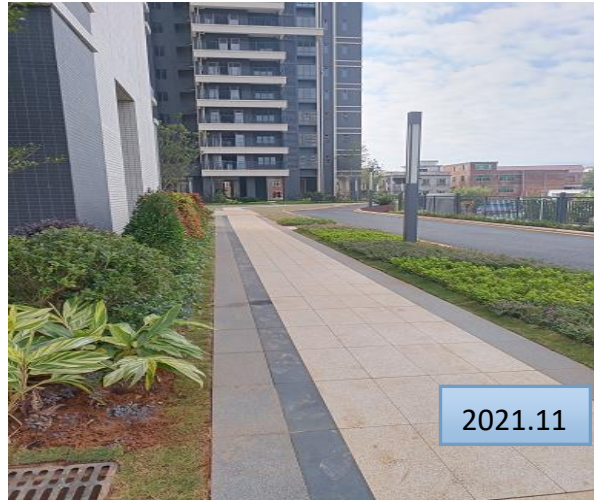
已完成的绿化

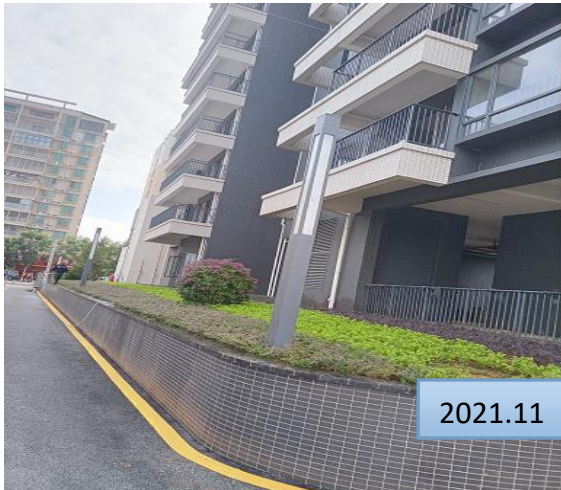
现状硬化道路及绿化

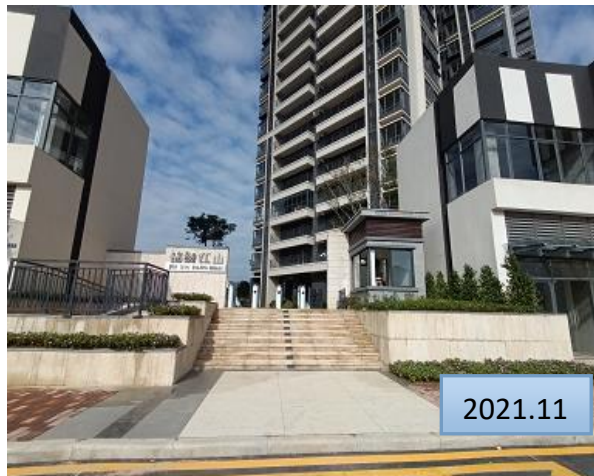
现状硬化道路及绿化

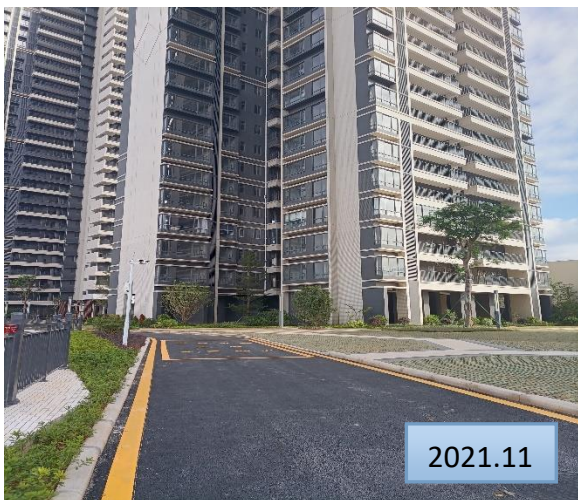
道路硬化

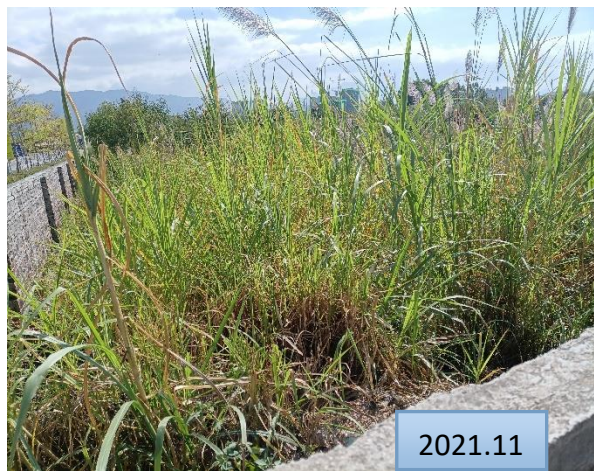
拦渣墙
