锦绣江山

水土保持设施验收报告

建设单位：广东锦绣城房地产股份有限公司

编制单位：广东嘉道科技有限公司

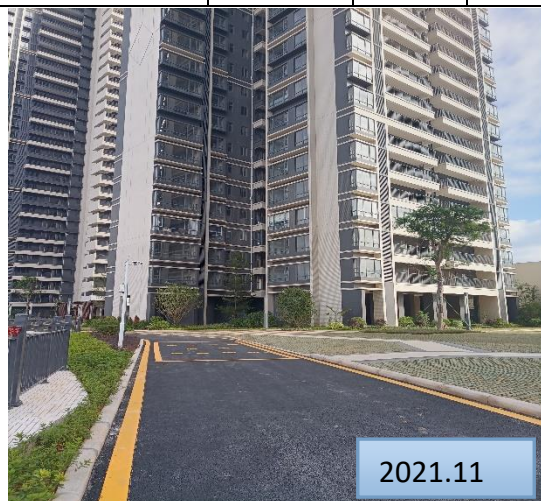
道路硬化

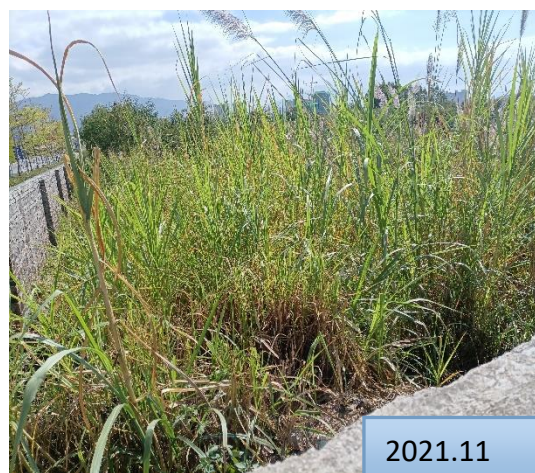
图 3-1 水土保持工程措施照片

拦渣墙

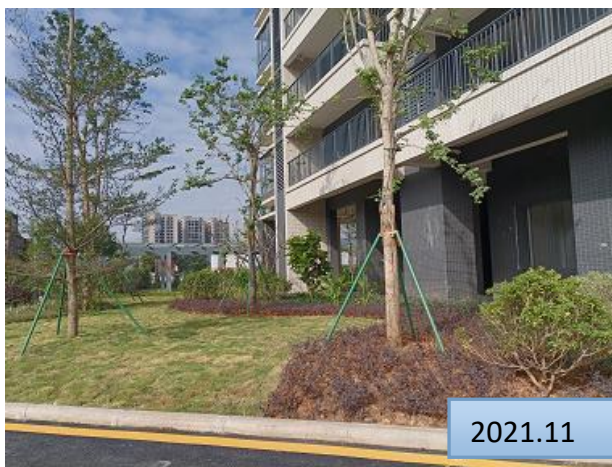
绿化用地绿化

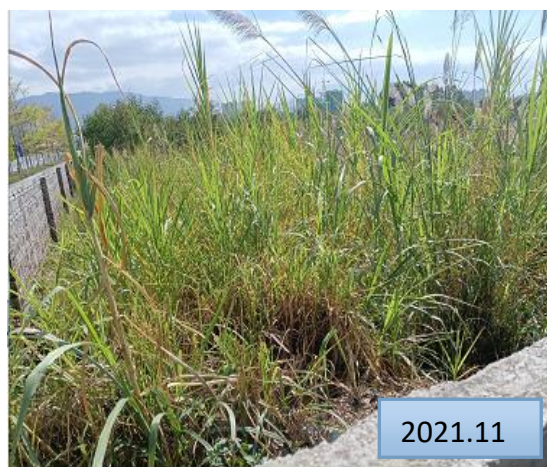
弃土场绿化

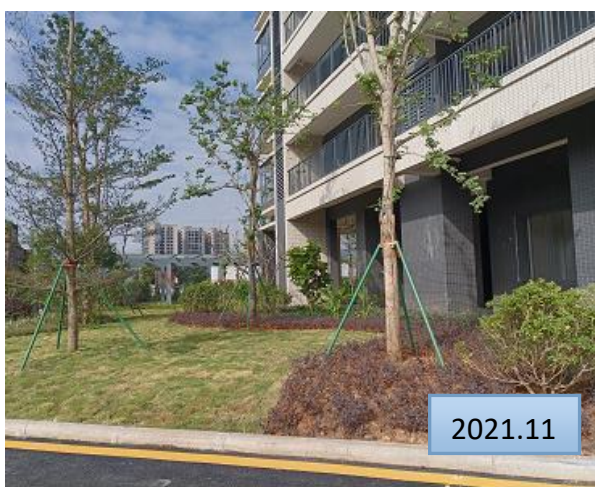
已完成的绿化

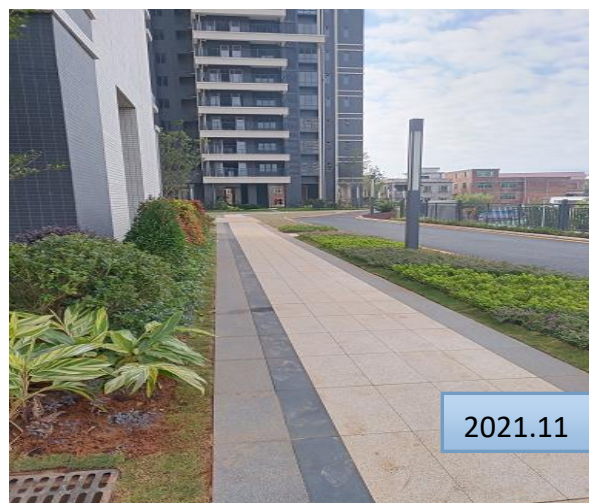
已完成的绿化

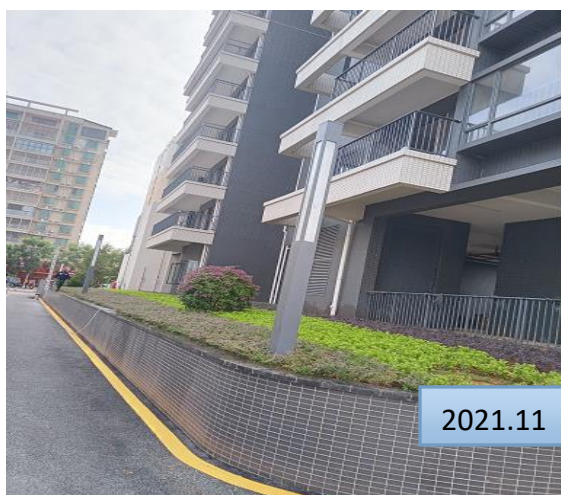
现状硬化道路及绿化

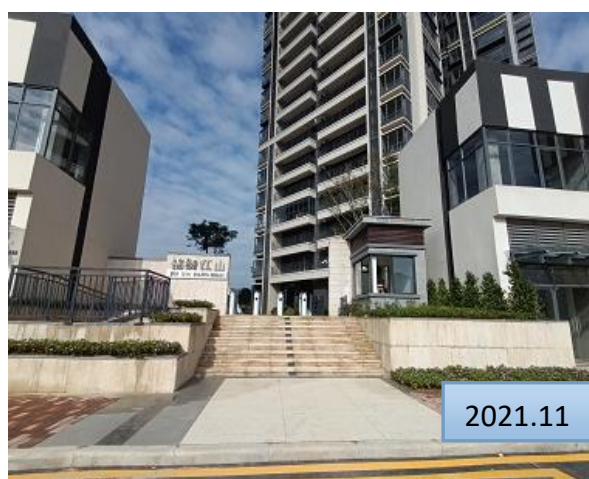
现状硬化道路及绿化

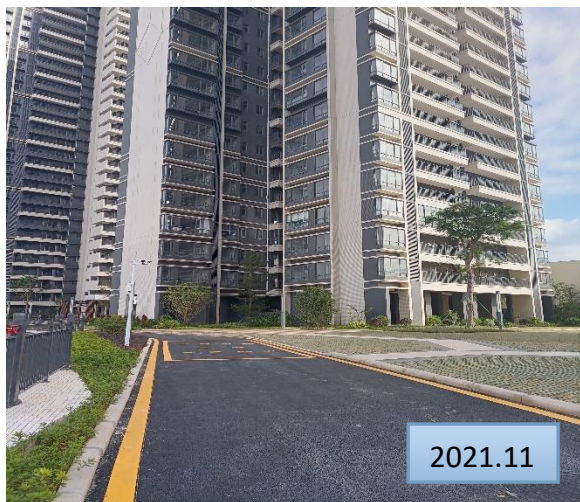
道路硬化

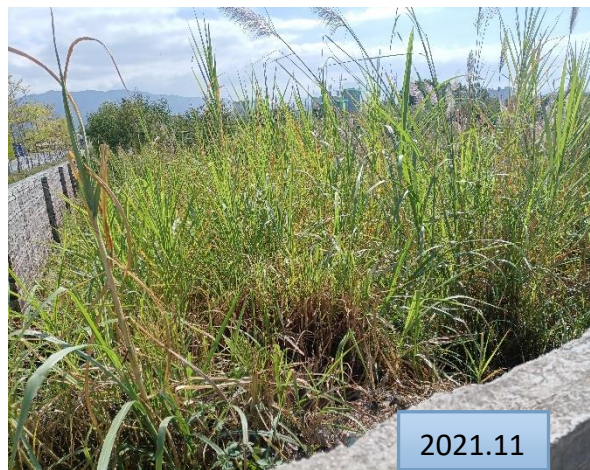
拦渣墙
