梅州市第三人民医院整体搬迁建设项目

水土保持方案报告书

(报批稿)

编制单位：广东嘉道科技有限公司

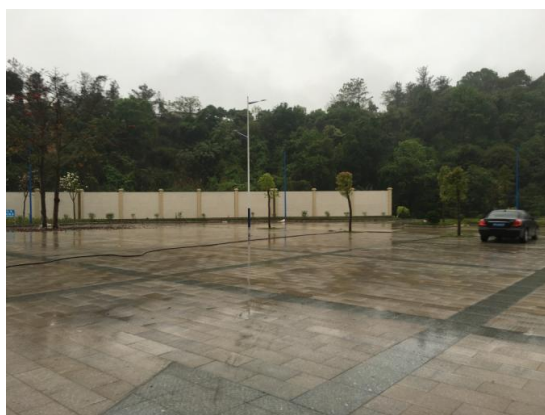
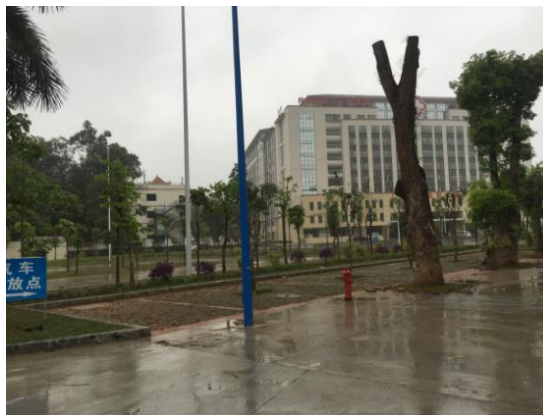
图 2-2 项目建设现状图

根据现状调查，梅州市第三人民医院项目现已建设完成。新建完成医技楼 1 栋，住院楼 2 栋，以及建设完成北向主入口大道，项目区内地表硬化以及完成，区域内绿化以及配套电力、供排水等均已建设完成。项目区范围内水土流失较小，医院内建设现状见图 2-2。

康复中心旁停车场

住院大楼

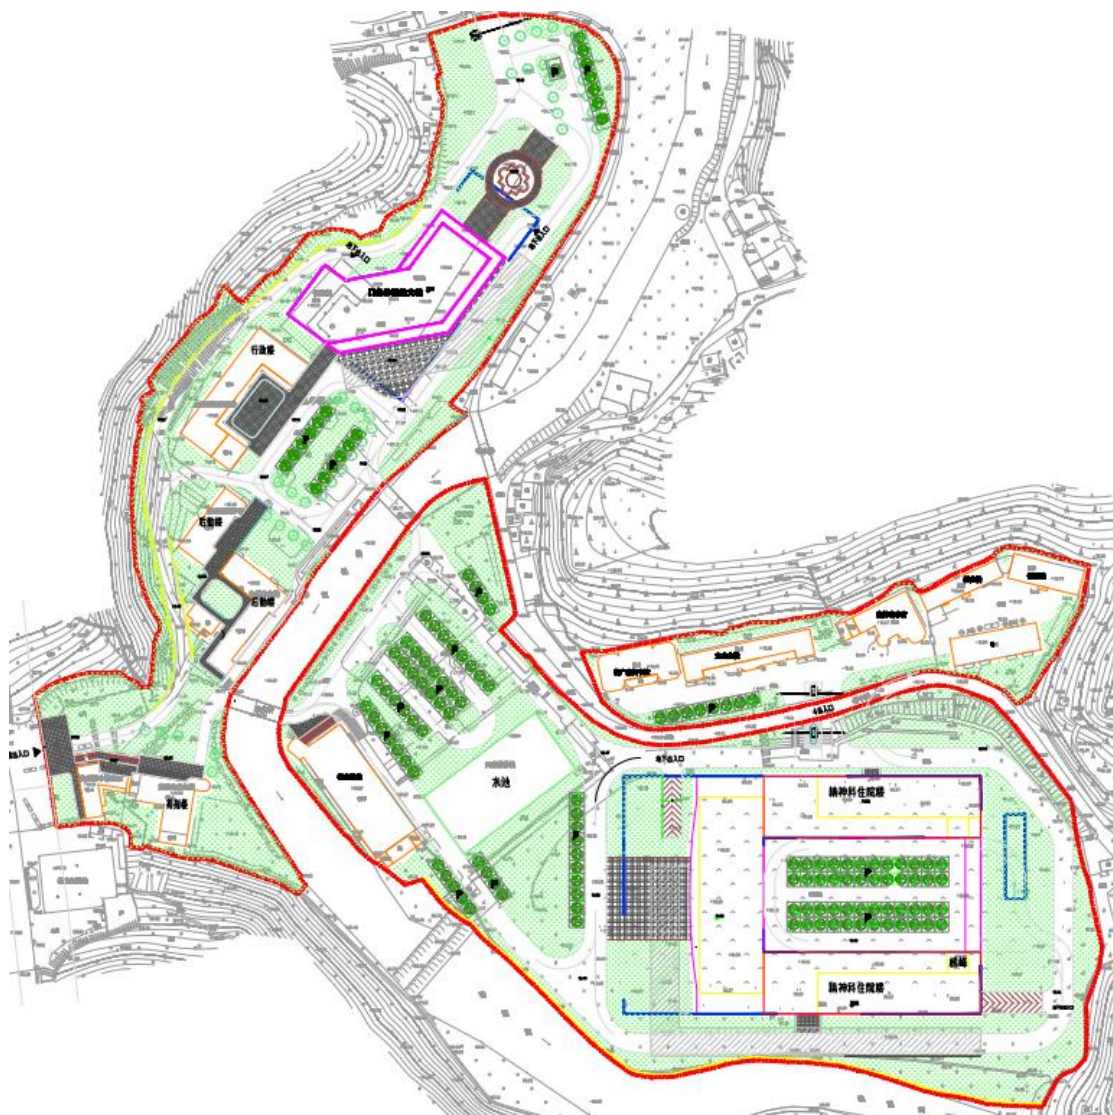
图 2-3 项目平面布置图

项目根据各自的使用功能，本方案将其划分为 3 个分区：房屋建筑区、道路及硬化区、绿化景观区。详见附图 2-3：项目平面布置图。

（1）房屋建筑区

房屋建筑区工程占地约 1.77hm^2 ，医院主出入口建设在项目区北侧地块，地块由北至南布设为新建门急诊医技大楼、改建行政楼、改建后勤楼、改建药剂楼；项目区南侧地块西侧为校友礼堂改建的康复会议中心，东侧为新建 2 栋住院大楼，项目北侧地块布设曾广森图书馆改建的后勤生活区，以及原有的部分建筑，目前该区域项目建设已经完成，进入自然恢复期，现场水土流失较小。

（2）道路及硬化区

道路及硬化区占地面积为 2.56hm^2 ，新建北向主人口大道贯穿左侧地块，在项目区南侧地块和北侧地块沿用原华侨中学已经建成的道路，目前该区域已经完工，进入自然恢复期，现场水土流失较小。

（3）绿化景观区

本项目绿化率为 40%，绿化景观占地面积为 2.89hm^2 ，项目沿用了部分原来梅县华侨中学的部分绿化景观，并有部分新建设绿化景观地带，在项目区南侧地块上将原华侨中学游泳池改为景观水池，并在其周边绿化，目前该区域已经基本完工，仅剩于项目区东北侧地块的北面有少量裸露地表，项目区绝大部分进入自然恢复期，现场水土流失较小。

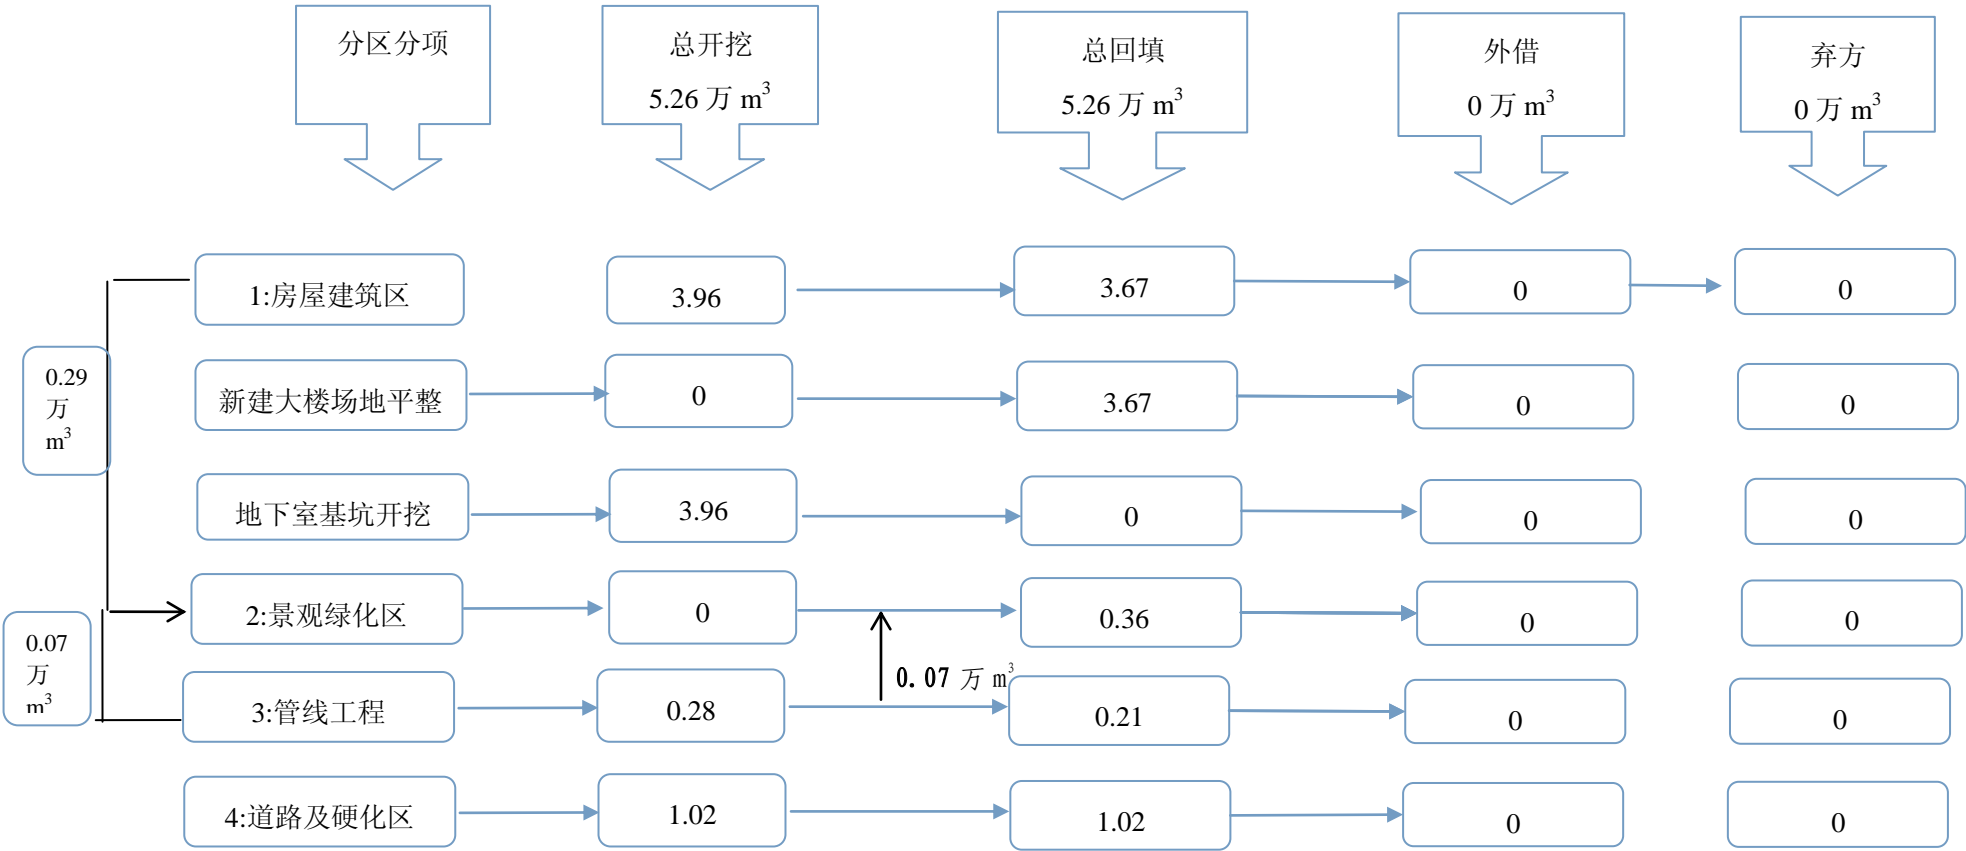
图 2-4 土石方流向框图

工程土石方平衡表见表 2-3。土石方流向如图 2-4 所示。

注：1、图中土石方均为自然方。
2、本项目各分区达到土石方平衡，不借不弃。

地下室开挖及场地平整：根据现场调查及业主提供的相关资料，本工程地下室开挖产生的土石方为 3.67 万 m^3 ，用于新建门急诊医技大楼场地回填为 0.42 万 m^3 ，用于住院部大楼场地回填为 3.25 万 m^3 。道路及硬化工程：主要为北向主入口道路建设，道路建设整体尽量结合原有地形进行建设，以减少土石方量，经过现场调查及相关资料测算，道路及硬化工程建设过程中产生了土石方开挖 1.02 万 m^3 ，回填土石方 1.02 万 m^3 。

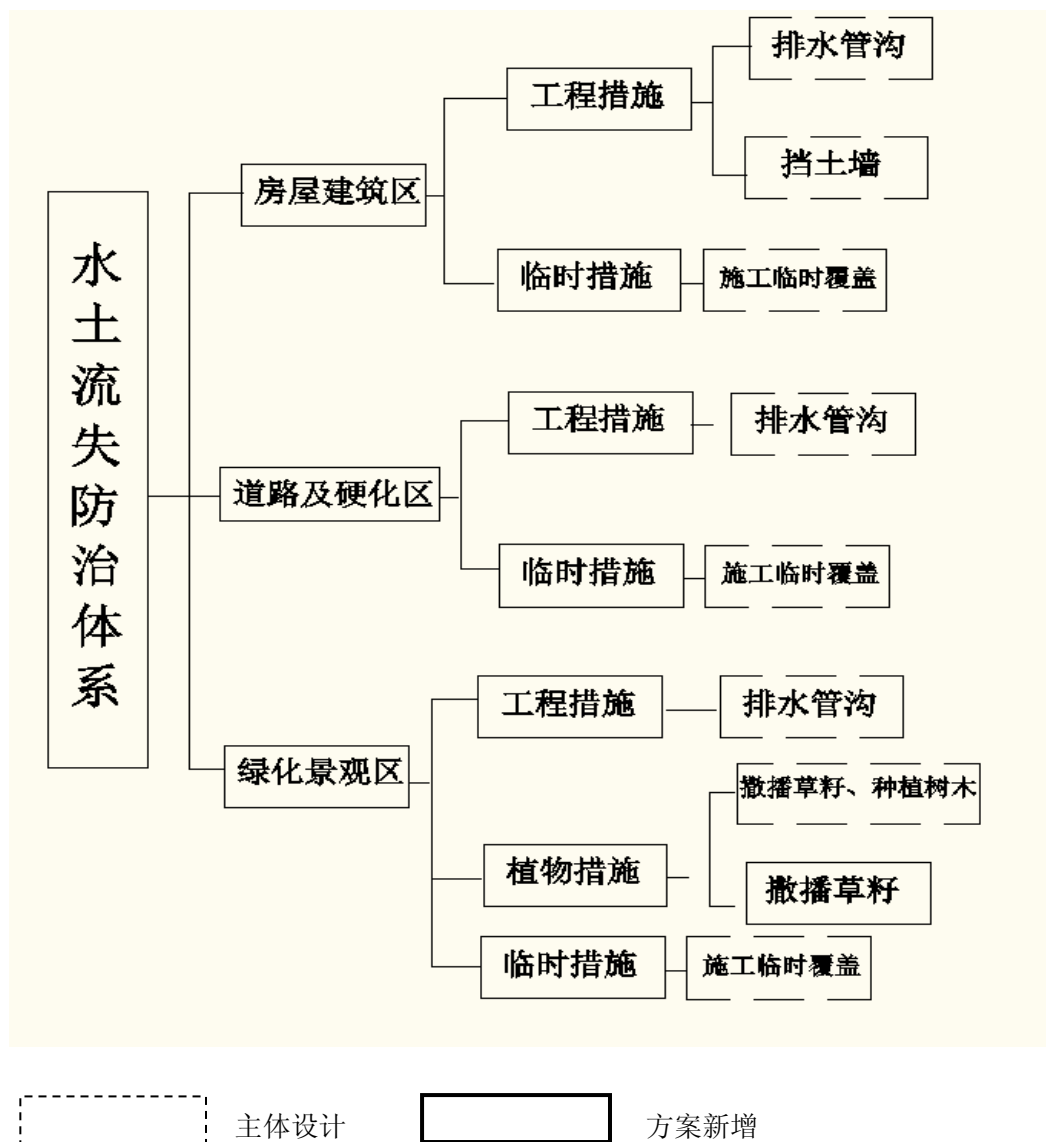
图 5-1 水土流失防治措施体系图

施，建立科学完善的水土保持防治体系，达到水土流失综合防治和生态环境保护的目的。水土流失防治体系包括主体工程已有措施和需要增加的补充设计措施，水土流失防治体系详见图 5-1。
