五华县鑫恒矿业有限公司钾长石精选、初加工
厂项目
水土保持监测总结报告

建设单位：五华县鑫恒矿业有限公司

编制日期：二〇二一年六月

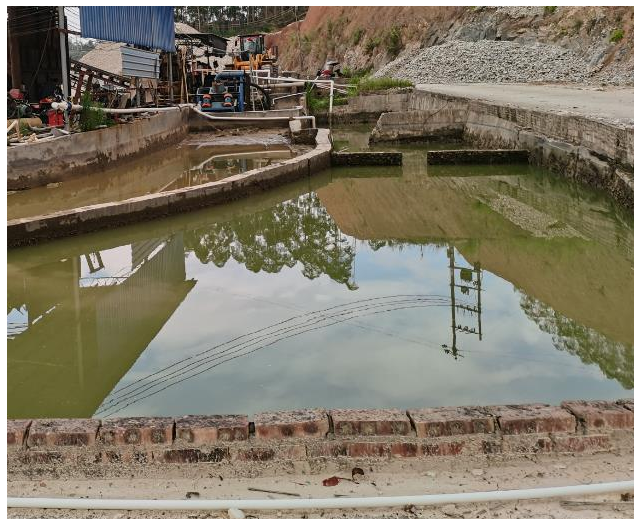
多级沉砂池

序号	项目名称	单位	设计工程量	实际完成工程量	增减 (+、-)	实施时间
	生产区					
1	挡土墙（已有）	m	348	348	0	2019.02-2019.12
2	排水沟（已有）	m	217	217	0	2019.08-2020.02
3	排水沟（新增）	m	366	400	+34	2020.09-2020.12
4	多级沉砂池（已有）	座	3	1	-2	2019.02-2019.12
5	沉砂池（新增）	座	2	1	-1	2020.09-2020.12
	堆料区					
1	排水沟（已有）	m	540	540	0	2020.09-2020.12
2	排水沟（新增）	m	279	0	-279	
3	沉砂池（新增）	座	2	0	-2	
4	多级沉砂池（新增）	座	2	0	-2	
	边坡区					
1	挡土墙（已有）	m	667	667	0	2019.02-2019.12
2	土地整治（已有）	hm ²	0.71	0.52	-0.19	2021.01-2021.04
	办公区及附属区

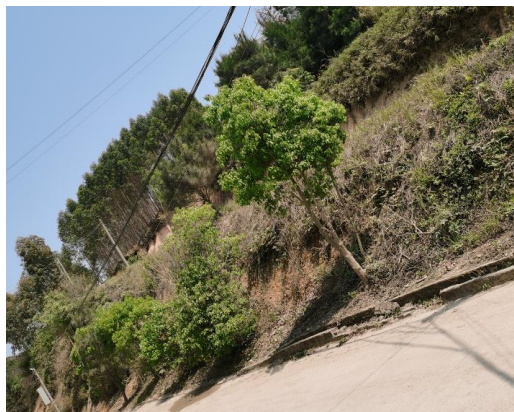
道路旁绿化

分区	工程名称	单位	方案设计 工程量	实际完成 工程量	对比 情况	施工时间
办公及附属 区	绿化	m ²	300	300	-100	2020.01-202 0.03
边坡区	植草护坡	hm ²	0.71	0.52	-0.19	2021.01-202 1.04
